TEMAT: EKSPERTYZA TECHNICZNA DOTYCZĄCA STANU TECHNICZNEGO
KLINKIEROWEJ WARSTWY ELEWACYJNEJ ŚCIAN W BUDYNKU PRZY
UL. PRZY BAŻANTARNI 11 W WARSZAWIE

OBIEKT: BUDYNEK MIESZKLANY WIELORODZINNY
PRZY UL. PRZY BAŻANTARNI 11
02-793 WARSZAWA
DZ. NR EW. 5/3 Z OBRĘBU 11110

ZAMAWIAJĄCY: SPÓŁDZIELNIA MIESZKANIOWA PRZY SZKOLE GŁÓWNEJ
GOSPODARSTWA WIEJSKIEGO
UL. PRZY BAŻANTARNI 11, 02-793 WARSZAWA

MARKI, 22.12.2023r.

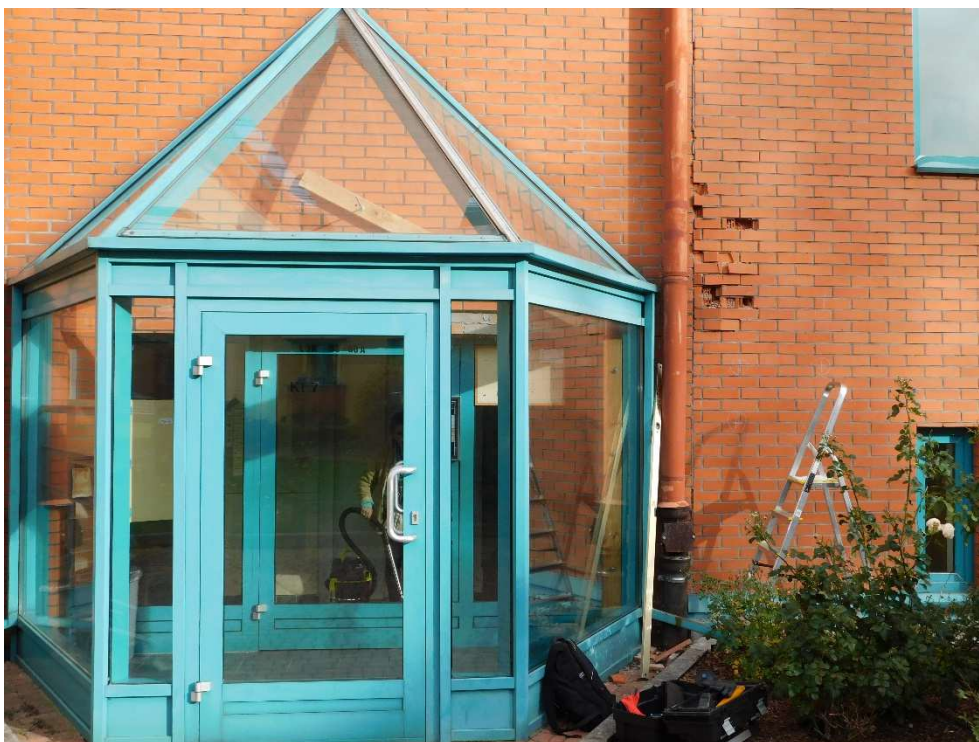
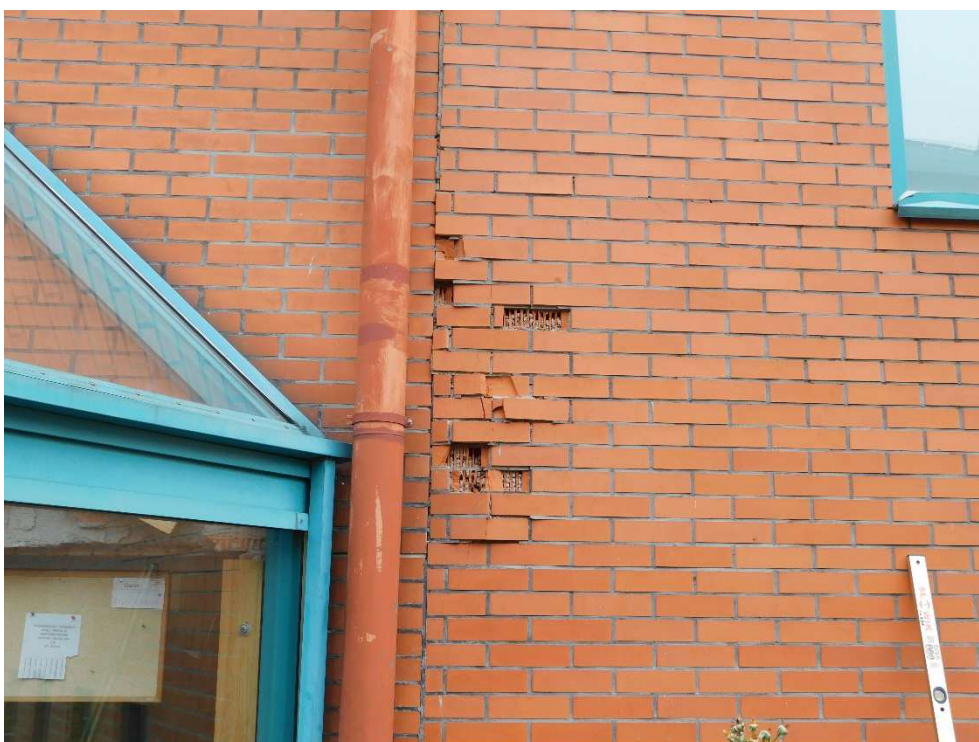
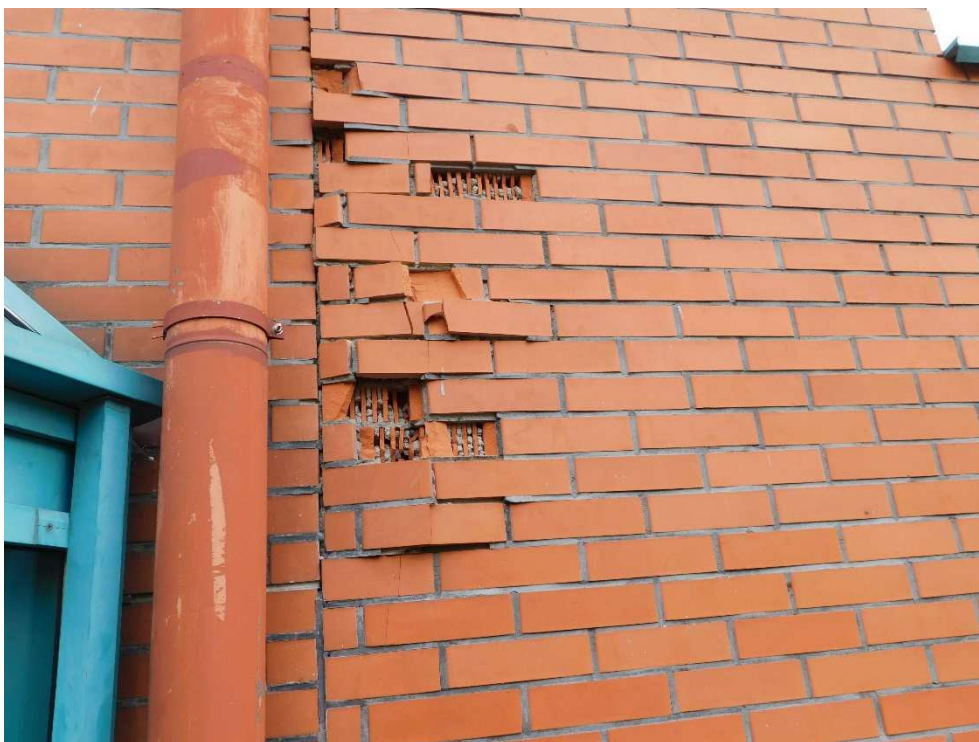
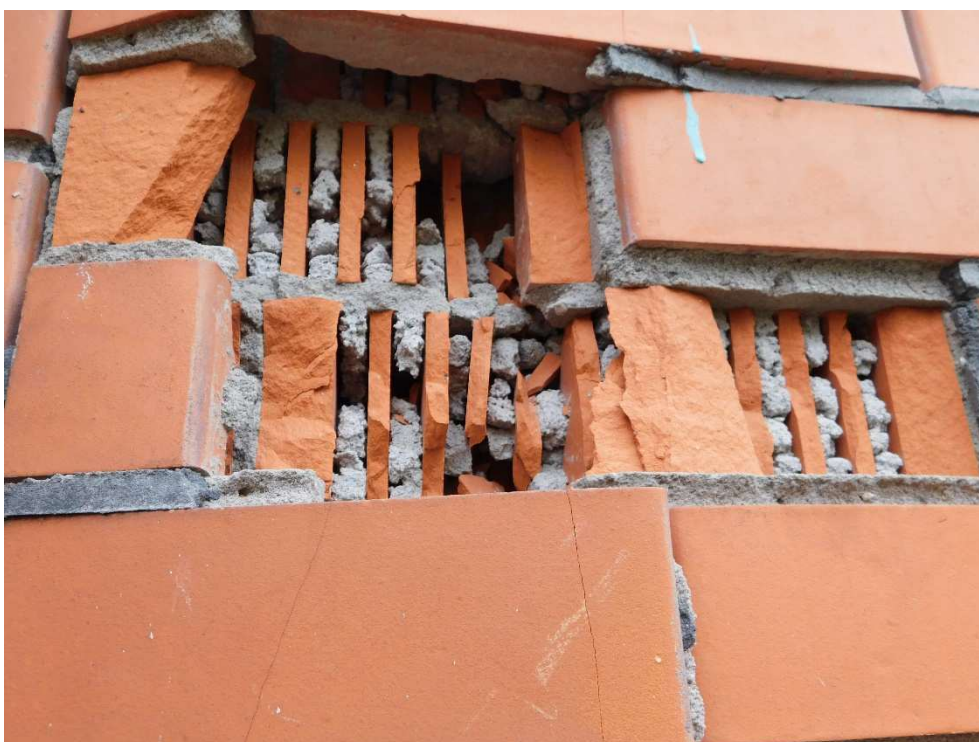
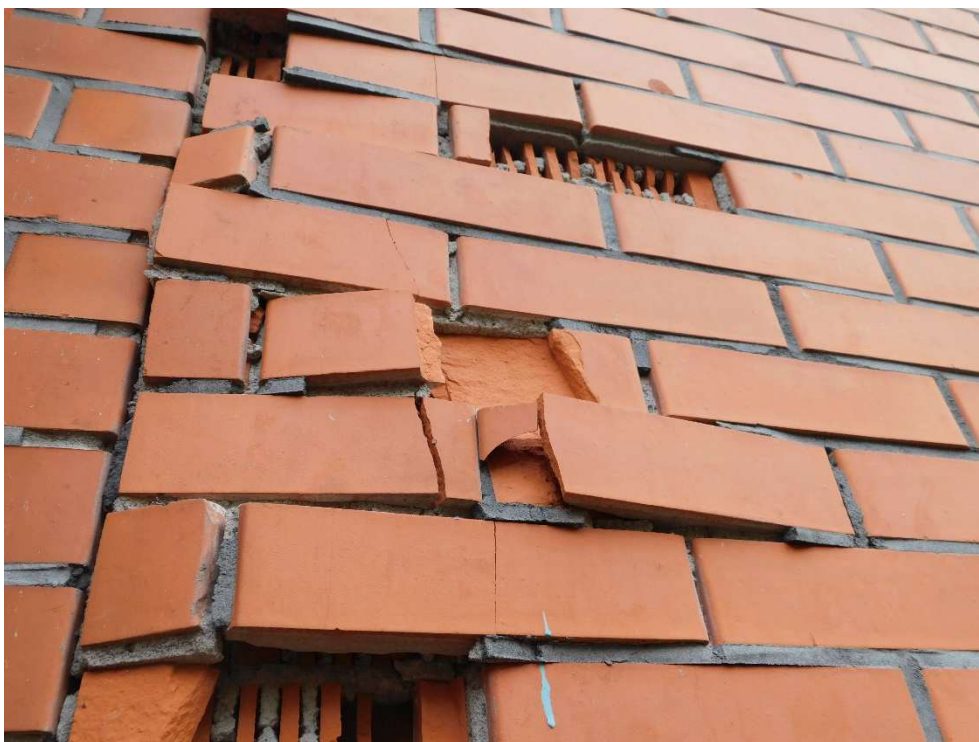
1. Uszkodzenia warstwy elewacyjnej w obrębie dylatacji przy klatce nr 7 spowodowane są nieprawidłowym wykonaniem dylatacji w murze. Zbyt mała szerokość dylatacji dodatkowo wypełniona materiałem sztywnym (zaprawa cementowa) powoduje powstawanie naprężeń w murze które skutkują powstaniem zarysowań.
Do wykonania elewacji została użyta cegła drążona, co przy powstaniu rys powoduje możliwość dostawania i gromadzenia się wody w otworach cegły. Na skutek działania warunków atmosferycznych (mróz) w elementach gdzie dostała się woda dochodzi do degradacji.

Fot nr 23. Uszkodzenie elewacji przy klatce nr 7

Fot nr 24. Uszkodzenie elewacji przy klatce nr 7

Fot nr 25. Uszkodzenie elewacji przy klatce nr 7

Fot nr 26. Uszkodzenie elewacji przy klatce nr 7

Fot nr 27. Uszkodzenie elewacji przy klatce nr 7

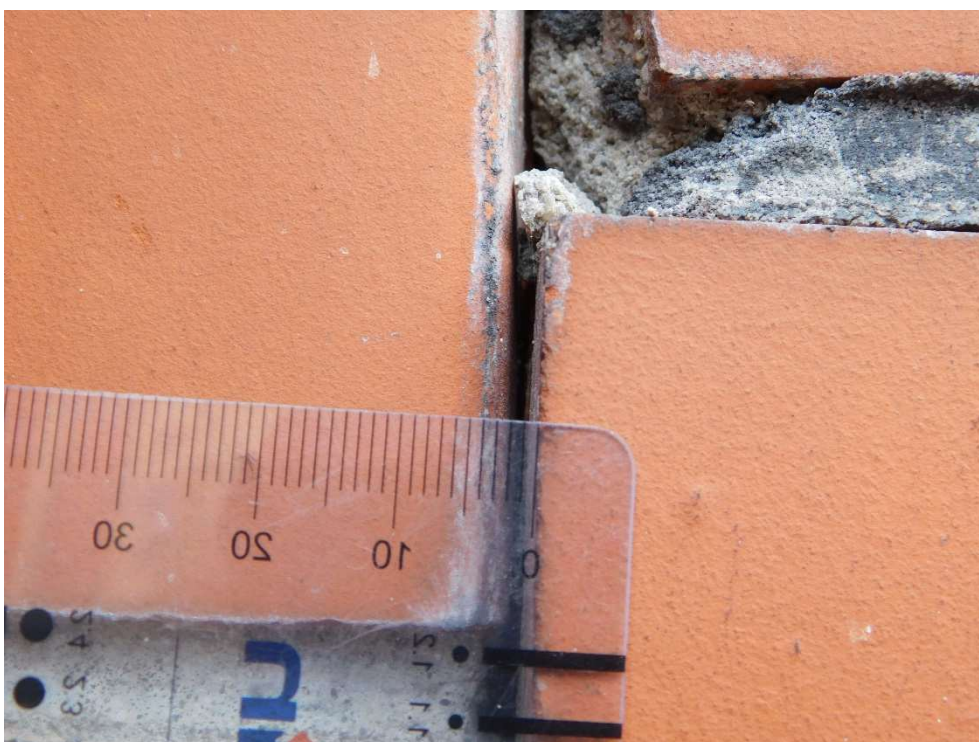
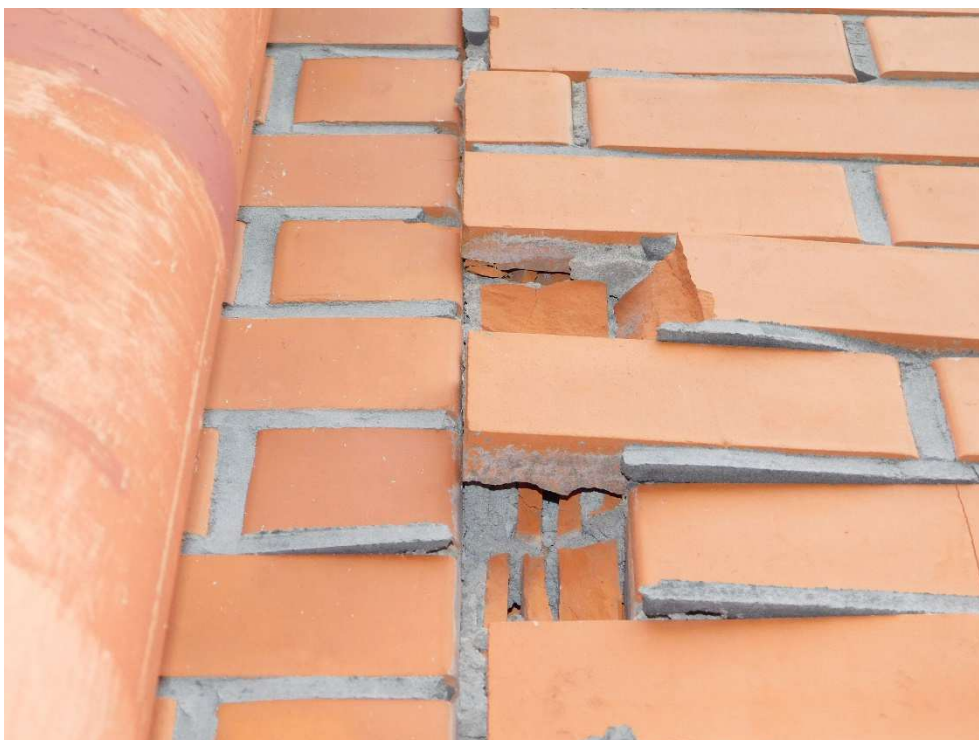
Fot nr 28. Widoczna zbyt mała szerokość dylatacji w miejscu uszkodzenia

Fot nr 29. Widoczny zbyt mała szerokość dylatacji w miejscu uszkodzenia

Wypełnienie dylatacji pionowych pomiędzy ścianami oraz pomiędzy ścianami i ramami okien należy usunąć. Dylatację w miejscach gdzie występują uszkodzenia

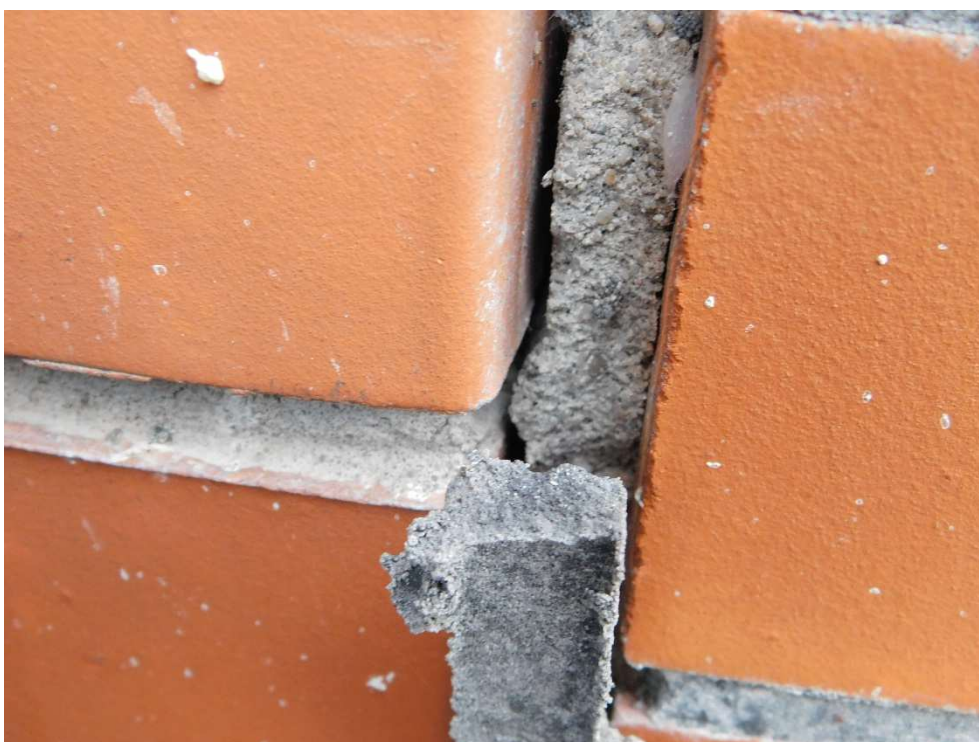
Fot nr 30. Widoczny dylatacja wypełniona zaprawą

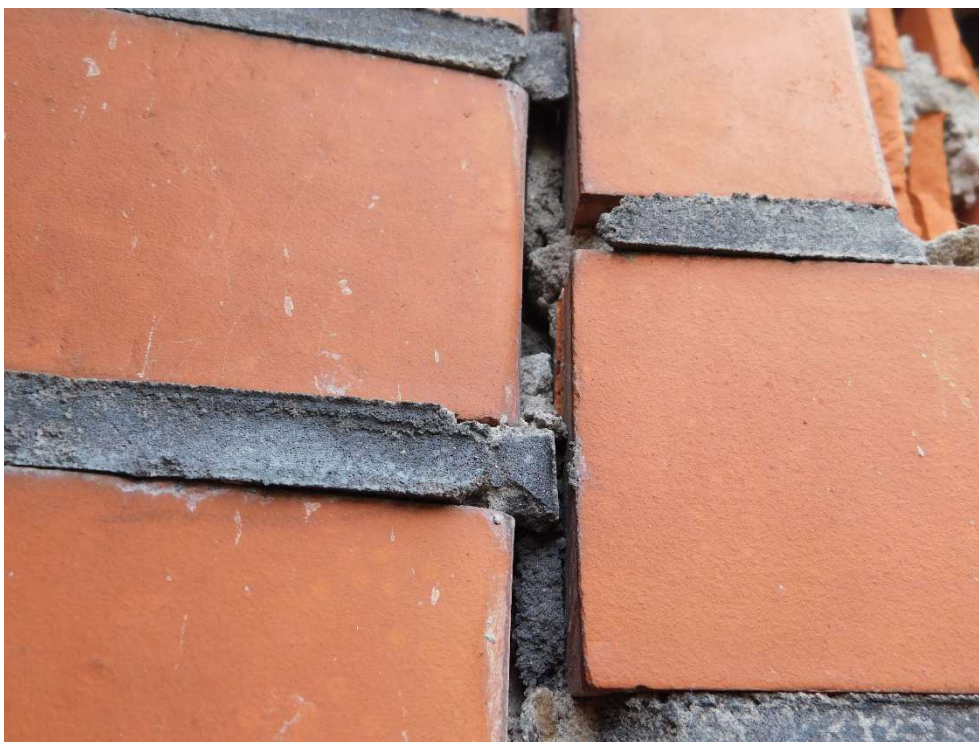
Fot nr 31. Wypełnienie dylatacji zaprawą

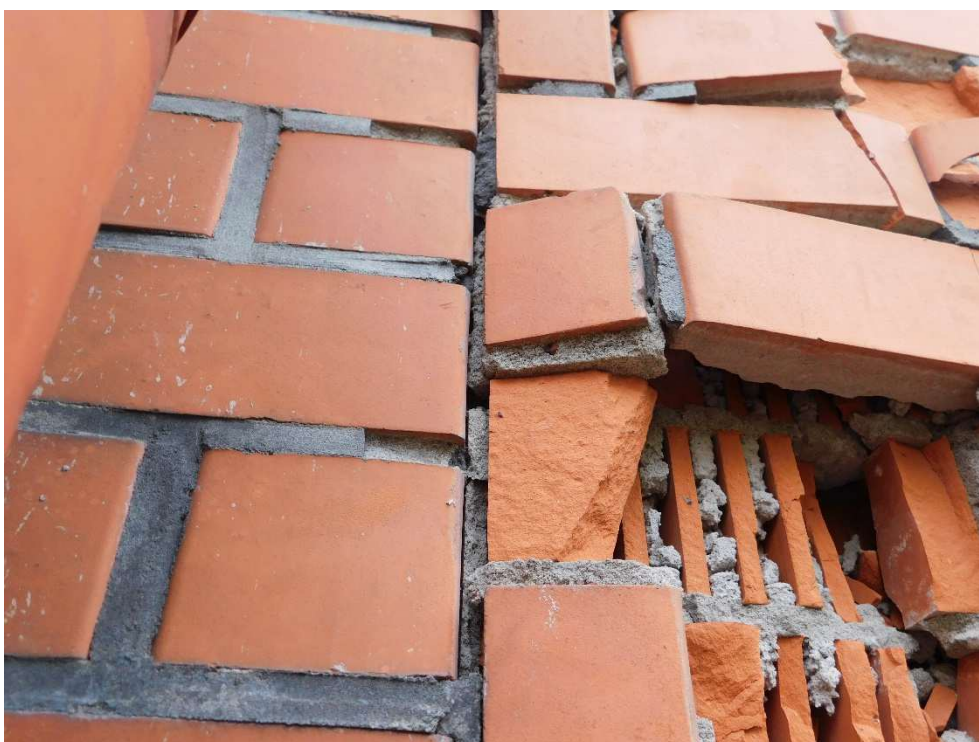
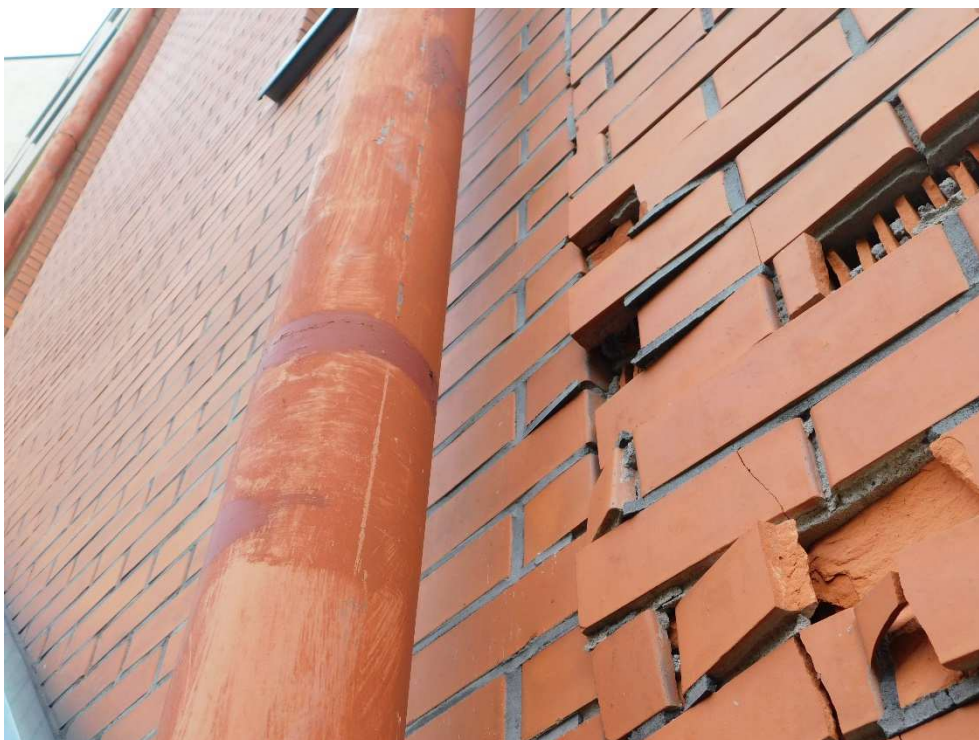
Fot nr 32. Uszkodzenie elewacji przy klatce nr 7

Fot nr 33. Uszkodzenie elewacji przy klatce nr 7

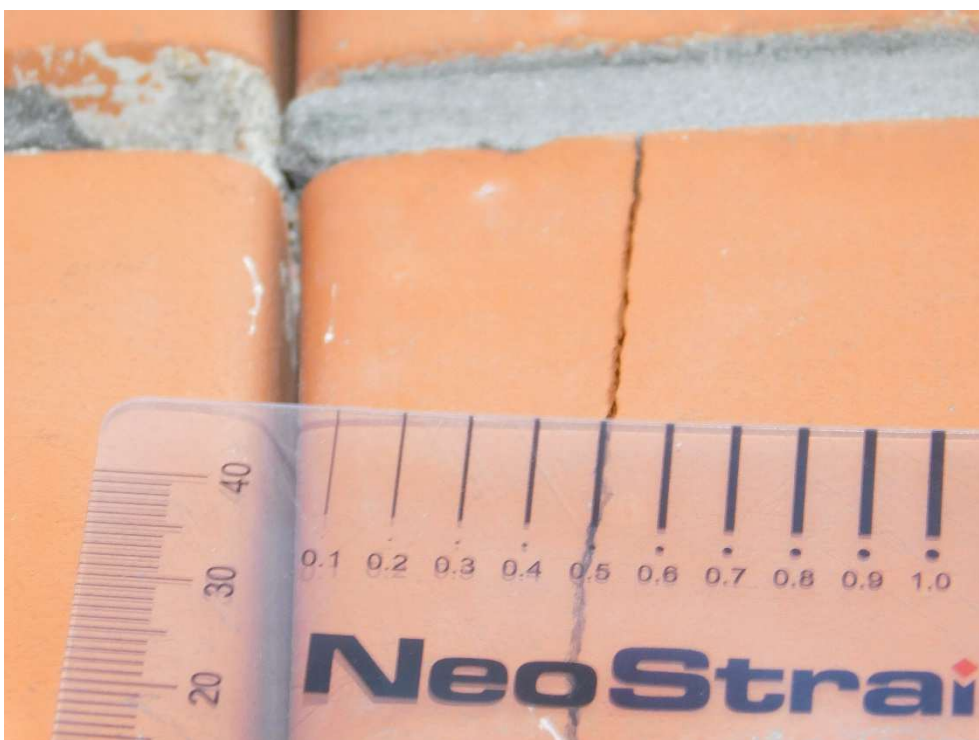
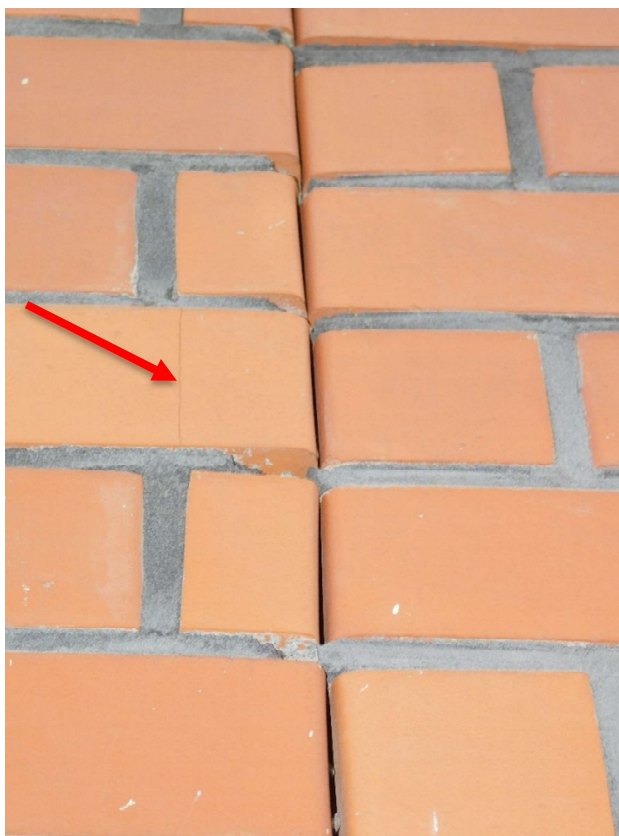
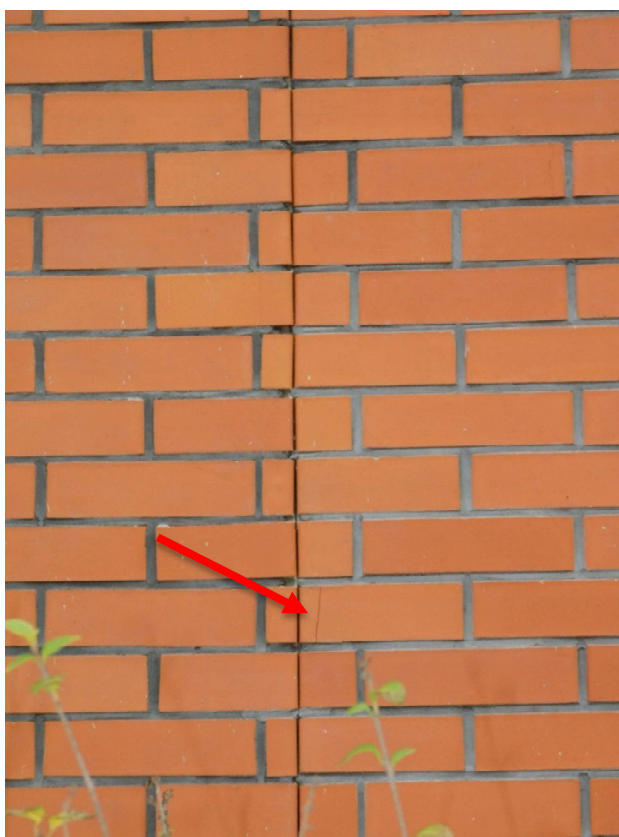
Fot nr 34. Uszkodzenie przy dylatacji pomiędzy klatkami 5 i 6

Fot nr 35. Uszkodzenie przy dylatacji pomiędzy klatkami 5 i 6

Fot nr 36. Uszkodzenie przy dylatacji pomiędzy klatkami 5 i 6

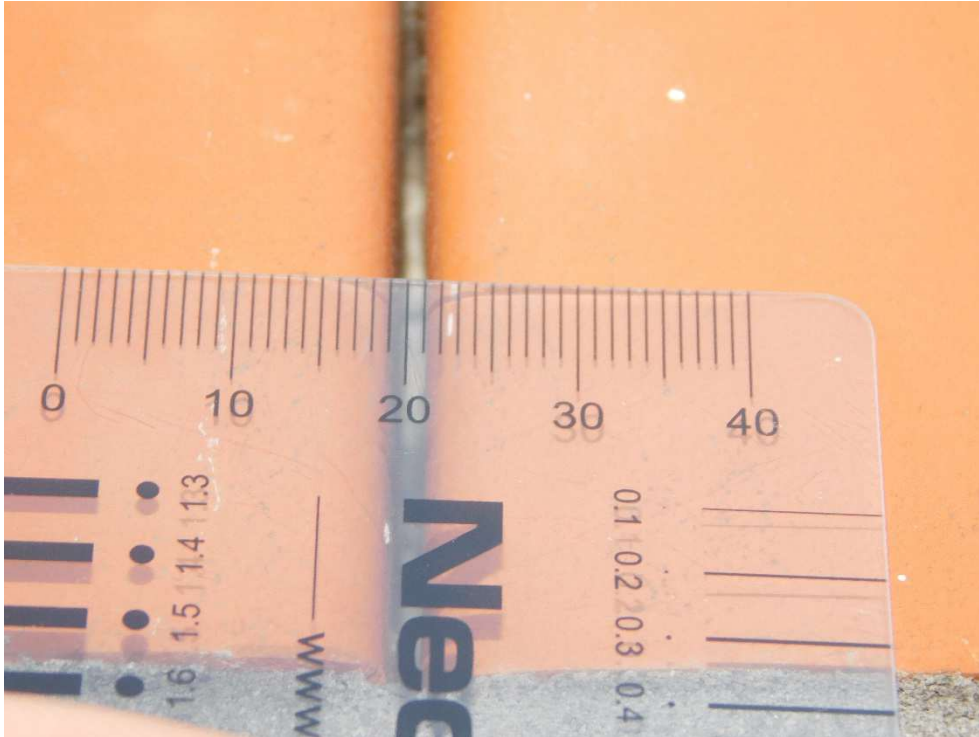
Fot nr 37. Szerokość dylatacji na ścianie pomiędzy klatkami 5 i 6,

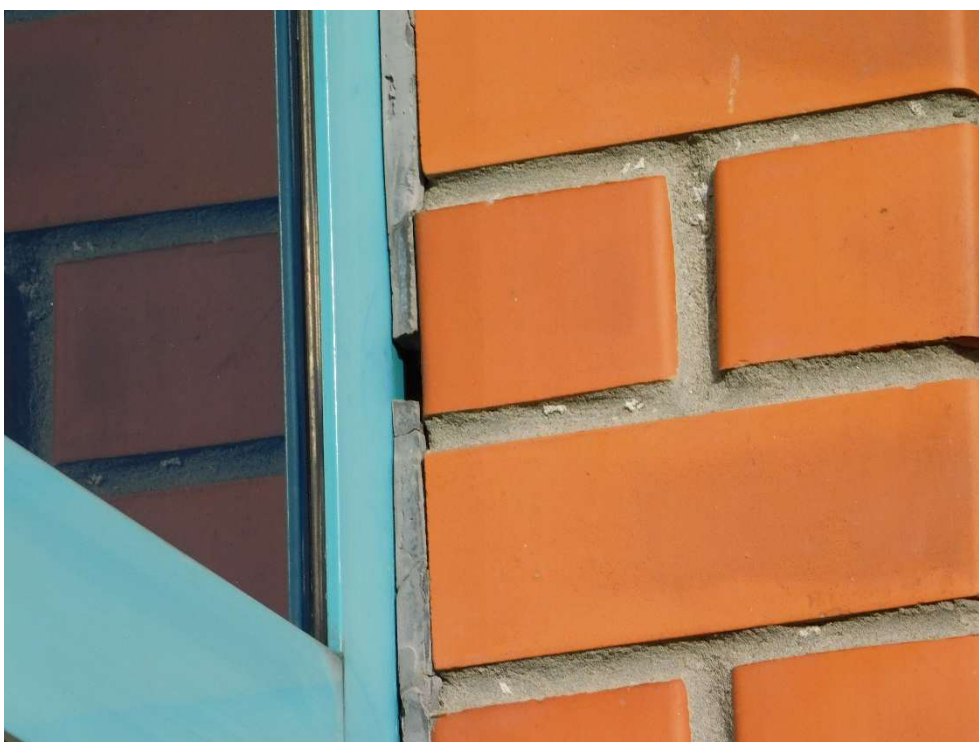
Fot nr 46. Widok ubytków dylatacji

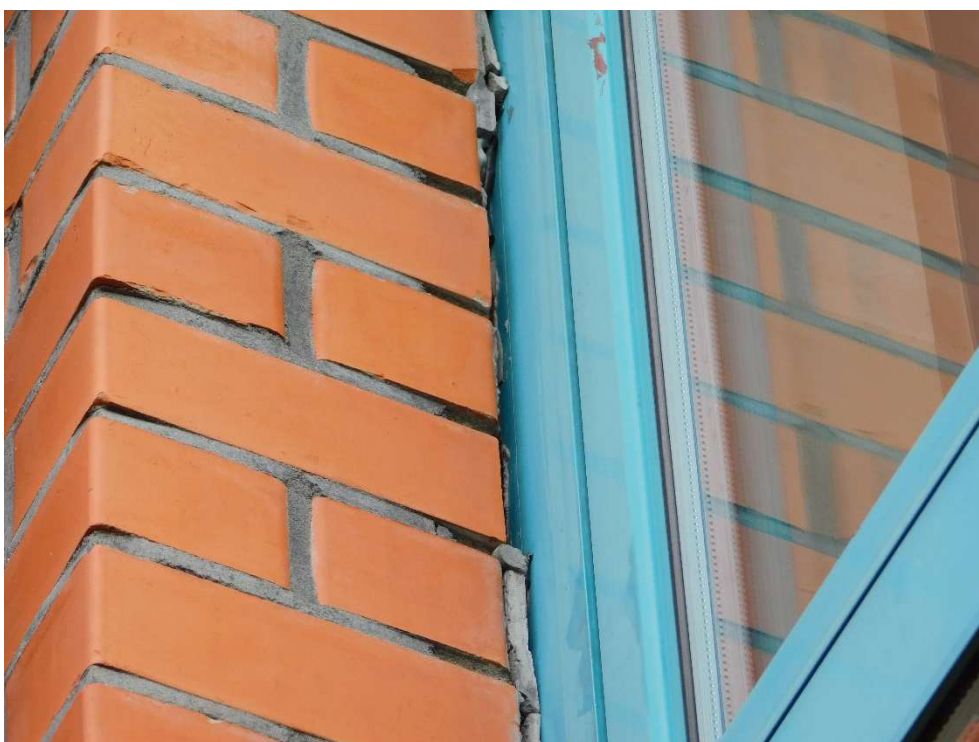
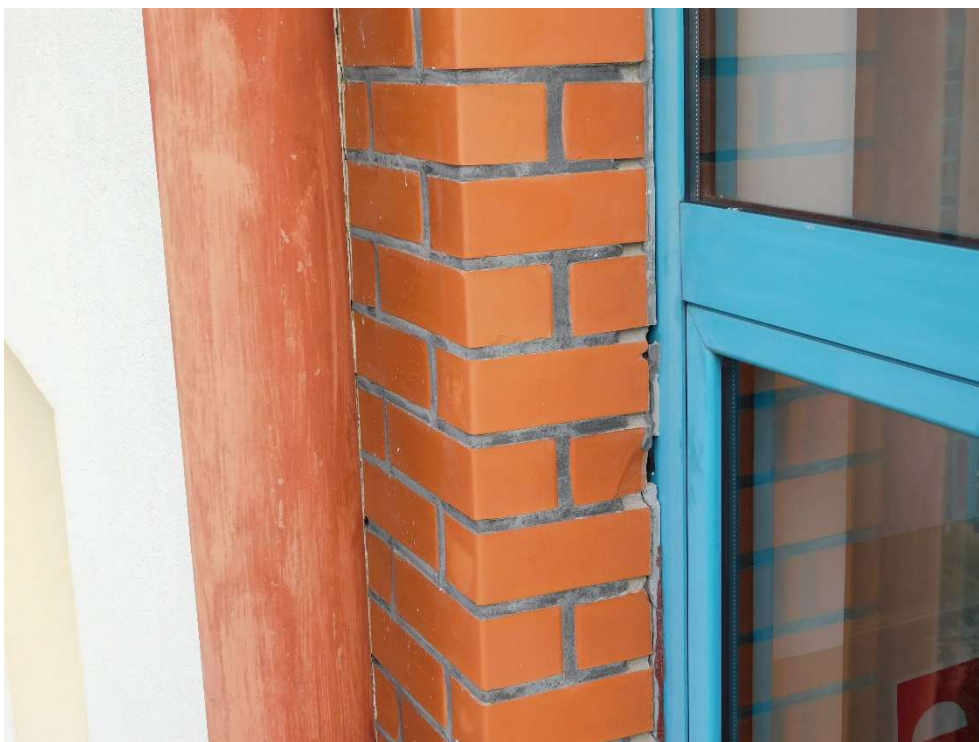
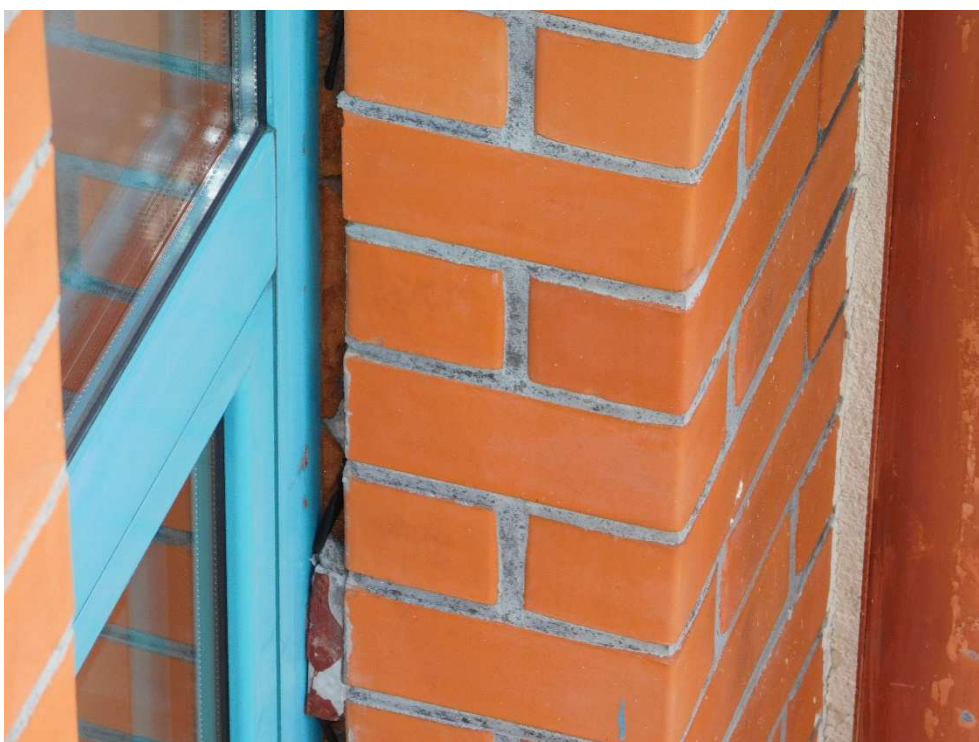
Fot nr 48. Widok ubytków dylatacji okno ściana klinkierowa nad wejściem klatka 7

Fot nr 49. Widok ubytków dylatacji okno ściana klinkierowa nad wejściem klatka 7

Fot nr 50. Widok ubytków dylatacji okno ściana klinkierowa nad wejściem klatka 7

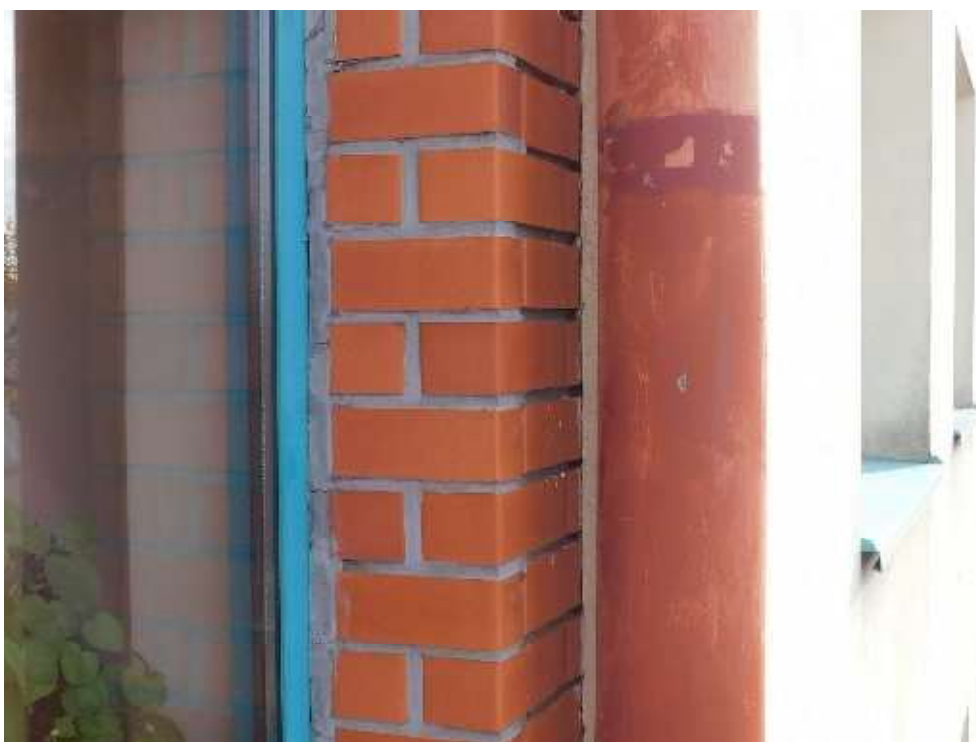
Fot nr 58. Widok uszkodzenia dylatacji okno ściana klinkierowa nad wejściem klatka 7

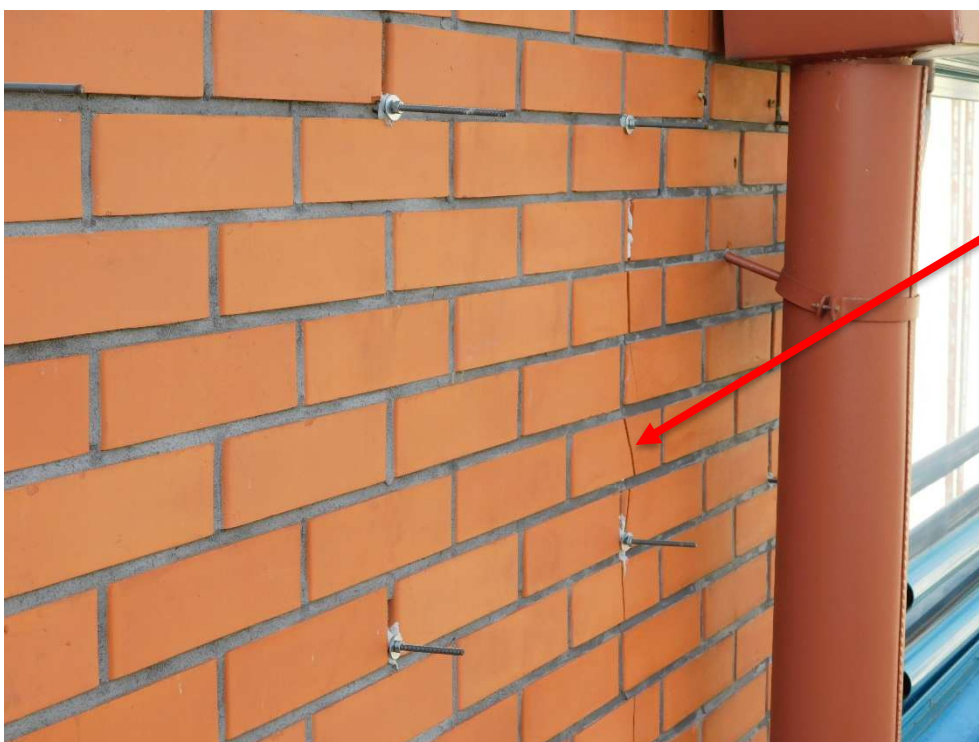
Fot nr 62. Wzmocnienie ściany klinkierowej nad klatką nr 1, zarysowanie pionowe warstwy klinkierowej.

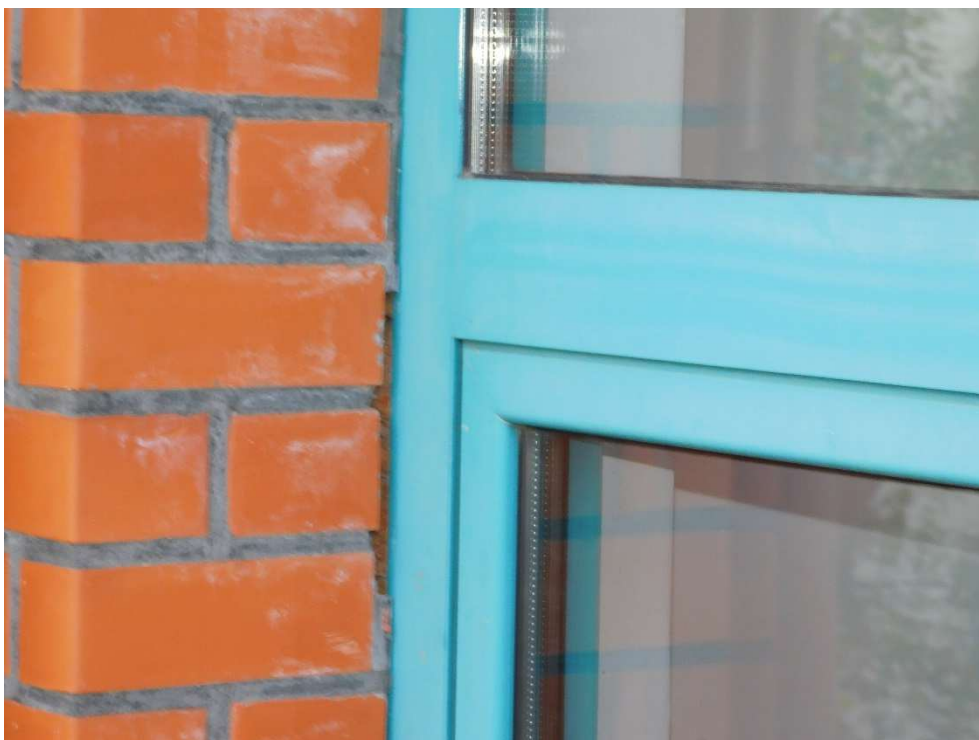
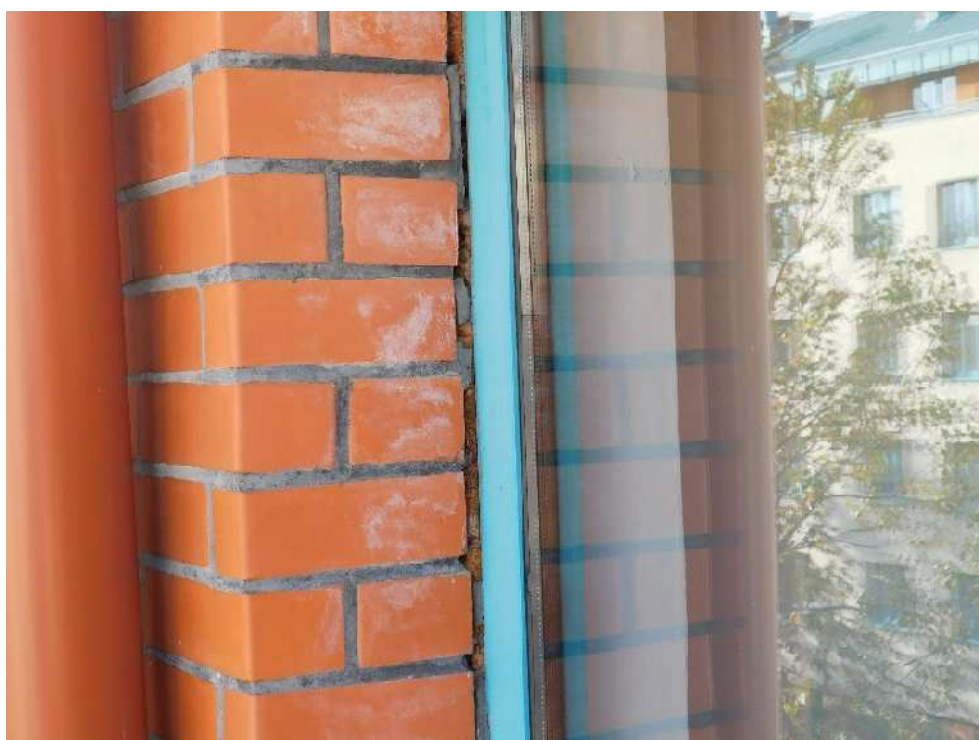
Fot nr 63. Widok ubytków dylatacji okno ściana klinkierowa nad wejściem klatka 1

Fot nr 64. Widok ubytków dylatacji okno ściana klinkierowa nad wejściem klatka 1

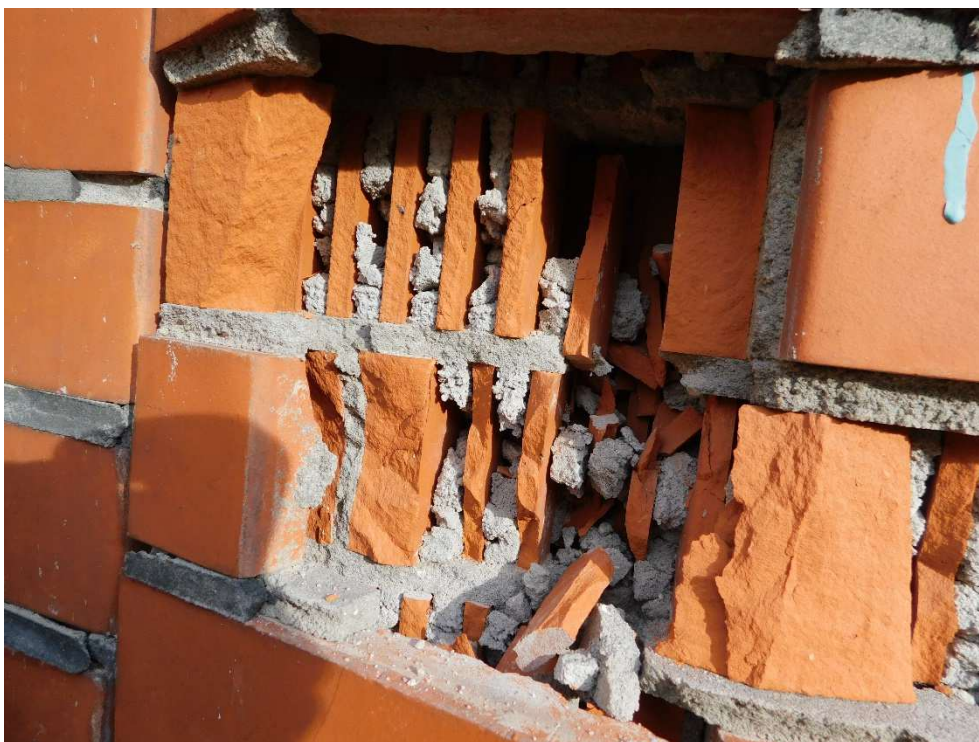
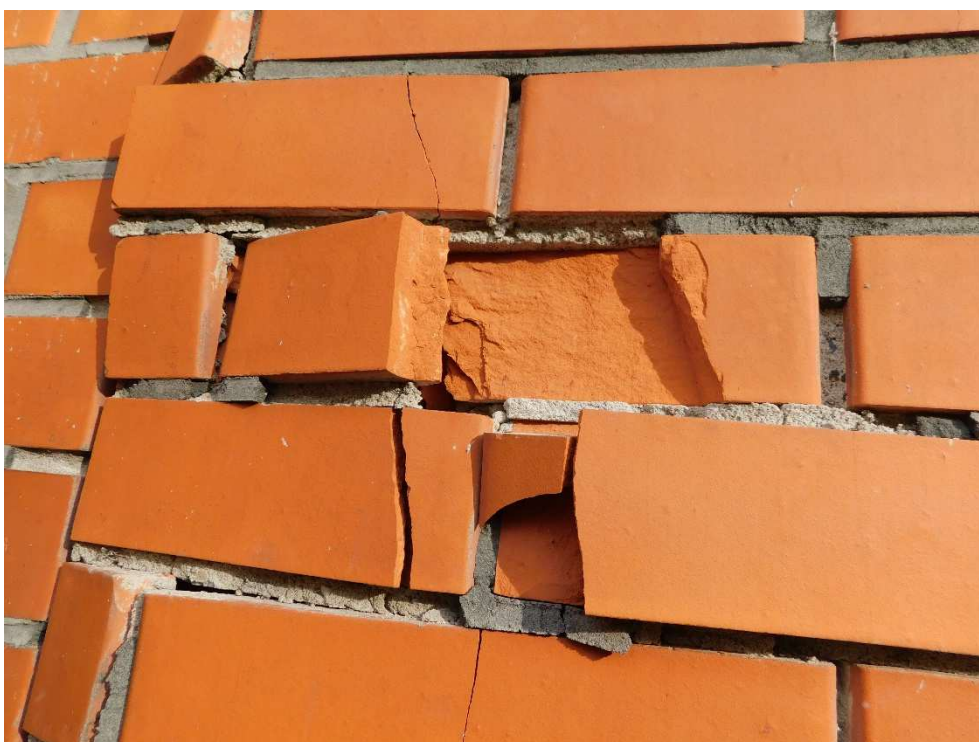
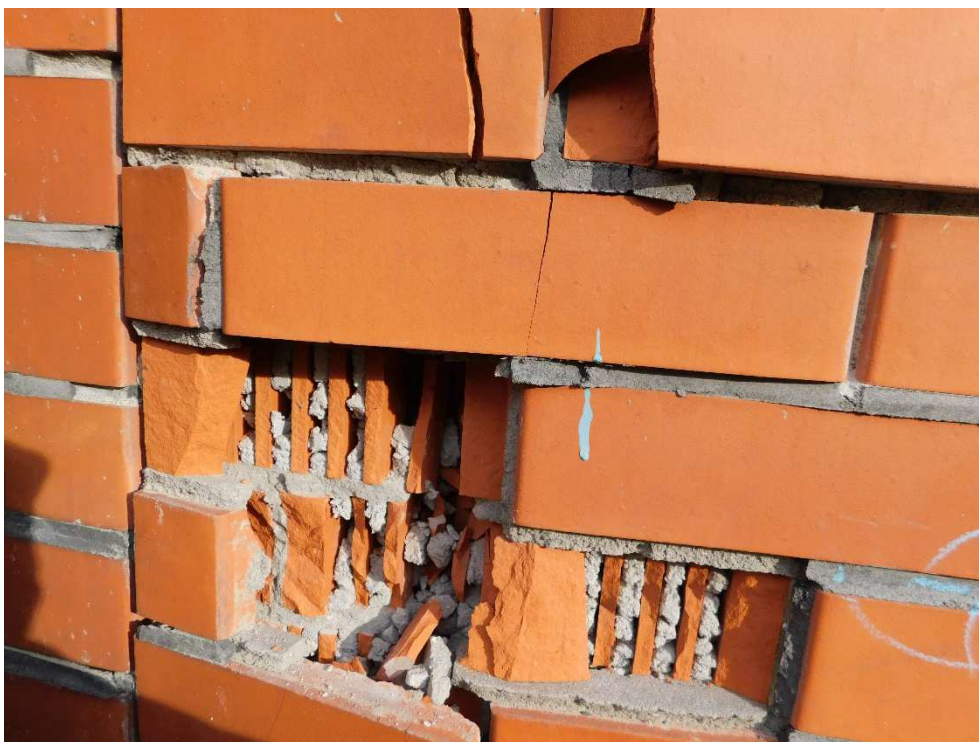
Fot nr 71. Widok destrukcji cegieł klinkierowych

Fot nr 72. Widok destrukcji cegieł klinkierowych

Fot nr 73. Widok destrukcji cegieł klinkierowych

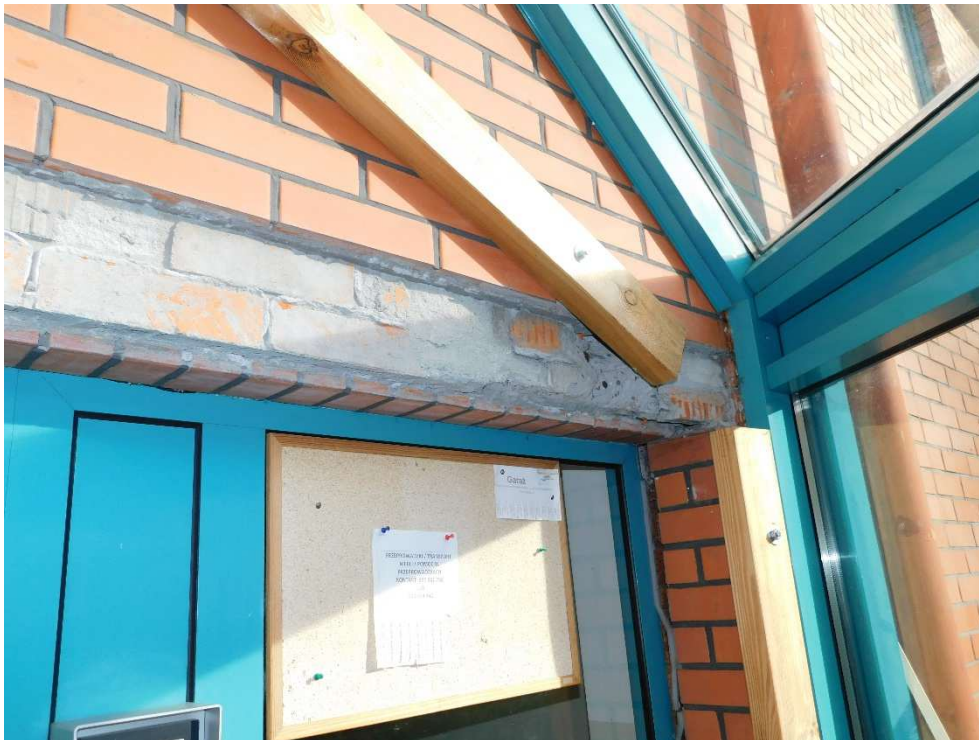
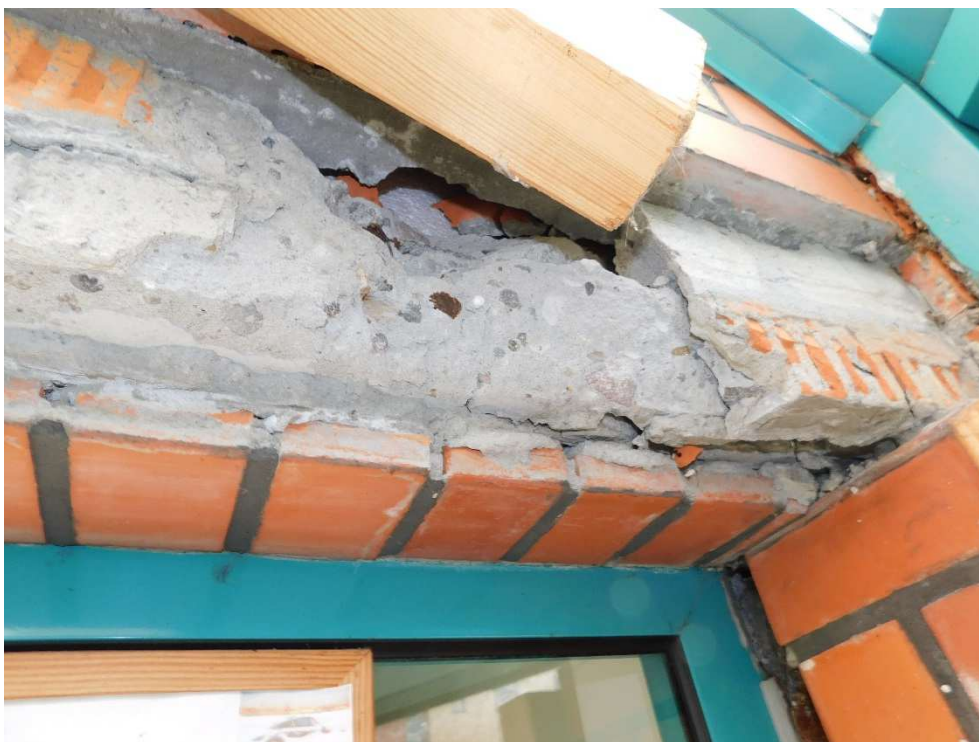
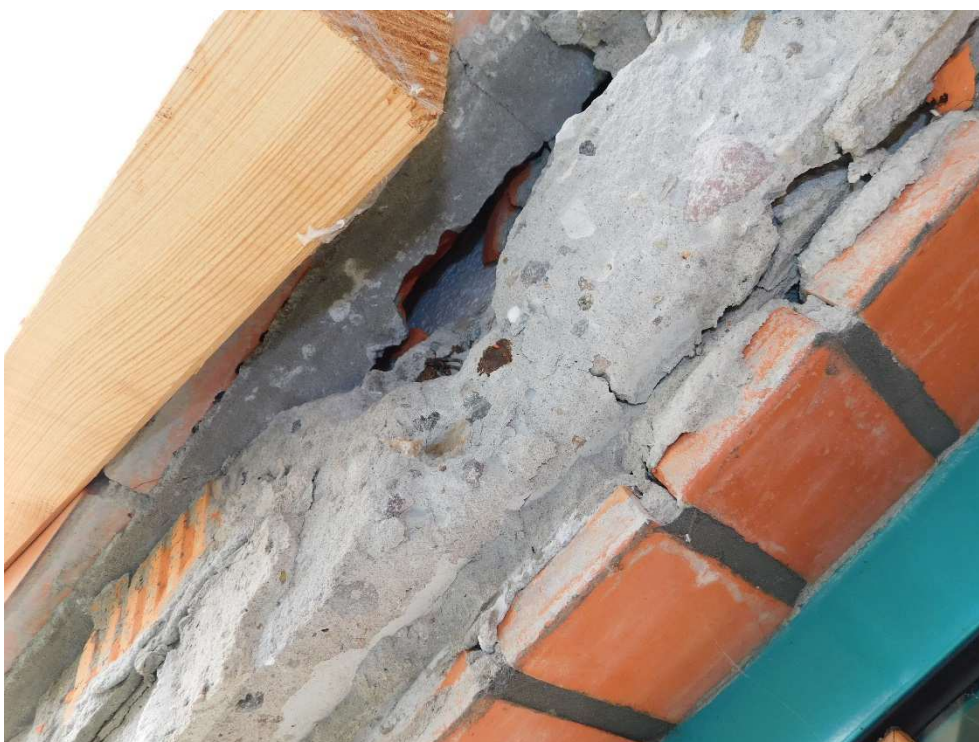
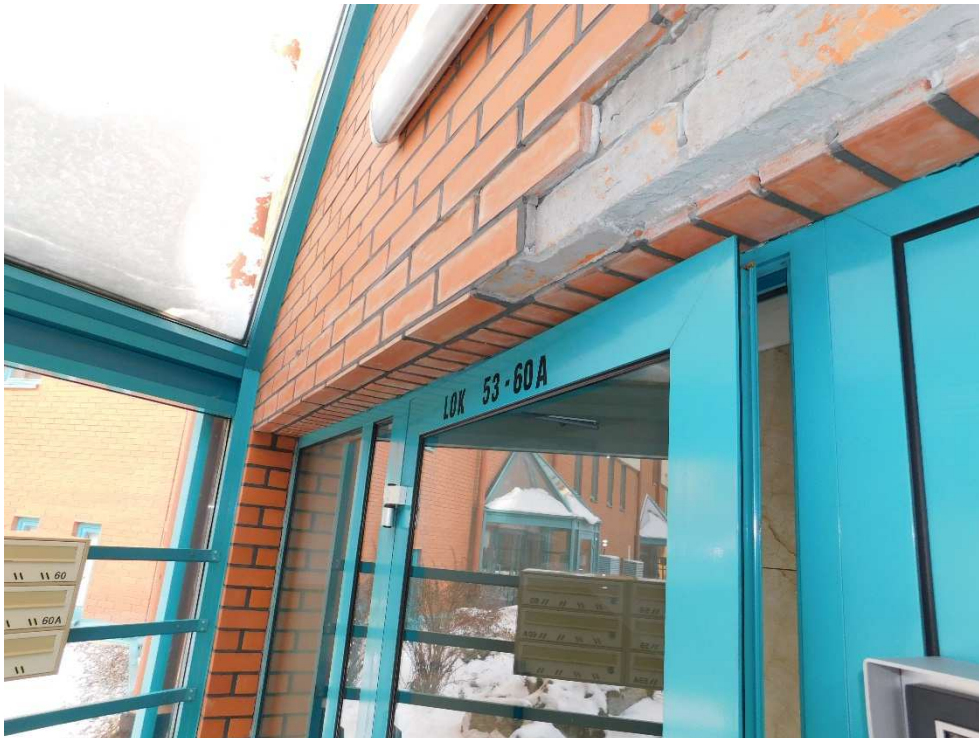
2. Uszkodzenia nadproża w wiatrołapie klatki nr 7. Nie stwierdzono objawów świadczących o przeciążeniowym charakterze uszkodzeń (nadmiernego ugięcia, zarysowań). Istniejące uszkodzenia w postaci odspojenia otuliny betonowej mogą być spowodowane nieprawidłowym wykonaniem elementu żelbetowego, (nieprawidłowa pielęgnacja betonu) lub uszkodzeniami w trakcie montażu okładziny elewacyjnej.

Fot nr 81. Widok uszkodzonego nadproża w wejściu do klatki schodowej nr 7

Fot nr 82. Widok uszkodzonego nadproża w wejściu do klatki schodowej nr 7

Fot nr 83. Widok uszkodzonego nadproża w wejściu do klatki schodowej nr 7

Fot nr 84. Widok uszkodzonego nadproża w wejściu do klatki schodowej nr 7

Nadproże należy naprawić za pomocą zapraw PCC, np. System Ceresit PCC Mineralna powłoki antykorozyjna Ceresit CD 30, będąca równocześnie warstwą kontaktową + gruboziarnista zaprawa do napraw betonu, przy głębokości ubytków od 30 do 100 mm, Ceresit CD 26 + drobnoziarnista zaprawa do napraw betonu, przy głębokości ubytków od 5 do 30 mm, Ceresit CD 25

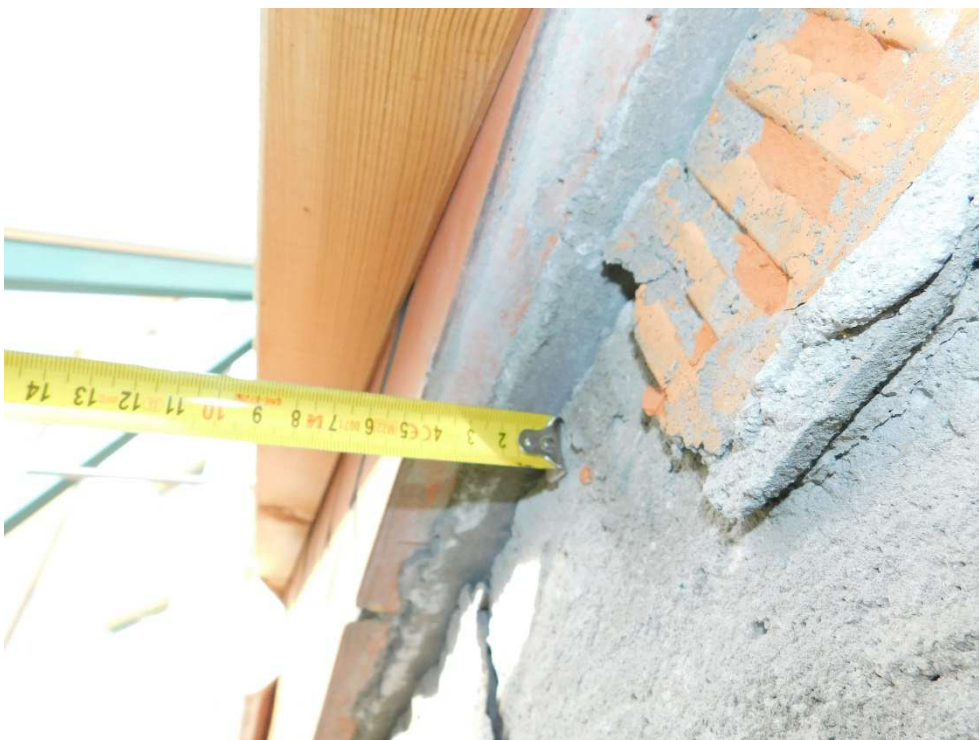
Fot nr 85. Szerokość oparcia cegły klinkierowej na nadprożu
