TEMAT: EKSPERTYZA TECHNICZNA DOTYCZĄCA STANU TECHNICZNEGO
KLINKIEROWEJ WARSTWY ELEWACYJNEJ ŚCIAN W BUDYNKU PRZY
UL. PRZY BAŻANTARNI 11 W WARSZAWIE

OBIEKT: BUDYNEK MIESZKLANY WIELORODZINNY
PRZY UL. PRZY BAŻANTARNI 11
02-793 WARSZAWA
DZ. NR EW. 5/3 Z OBRĘBU 11110

ZAMAWIAJĄCY: SPÓŁDZIELNIA MIESZKANIOWA PRZY SZKOLE GŁÓWNEJ
GOSPODARSTWA WIEJSKIEGO
UL. PRZY BAŻANTARNI 11, 02-793 WARSZAWA

MARKI, 22.12.2023r.

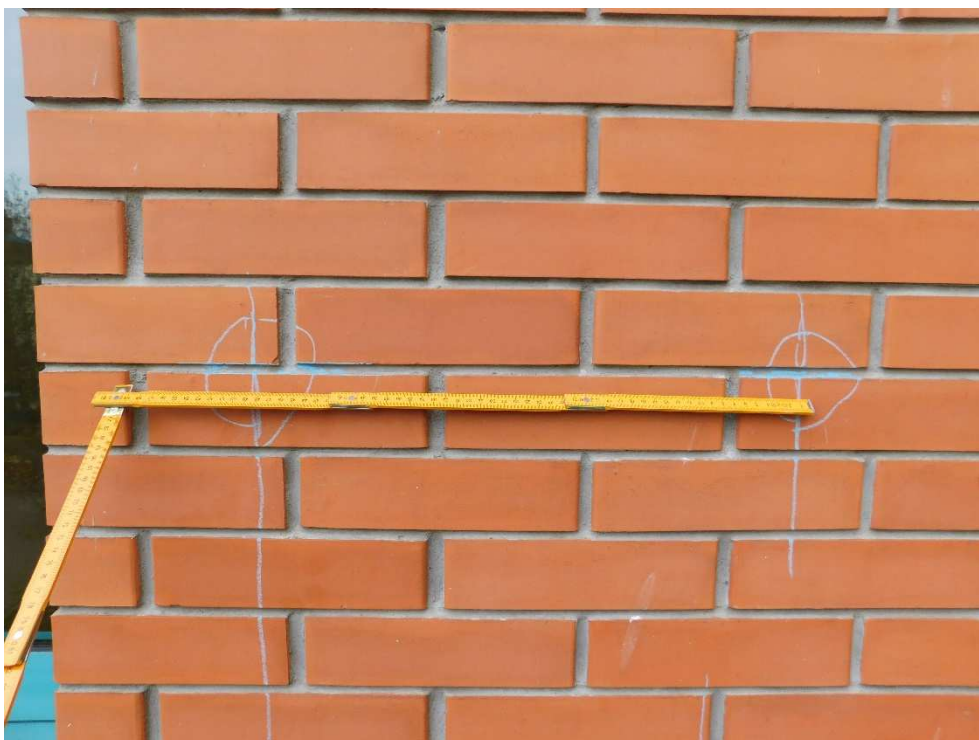
Fot nr 39. Pomiar rozstawu łączników na poziomie 2 piętra klatka 10

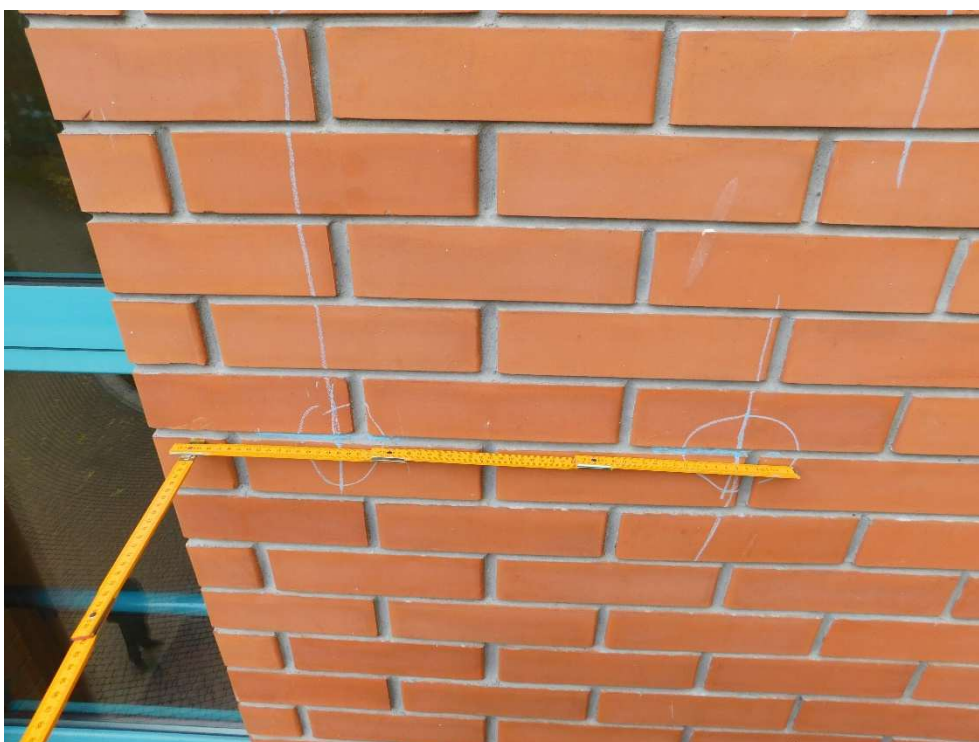
Fot nr 40. Pomiar rozstawu łączników na poziomie 2 piętra klatka 10

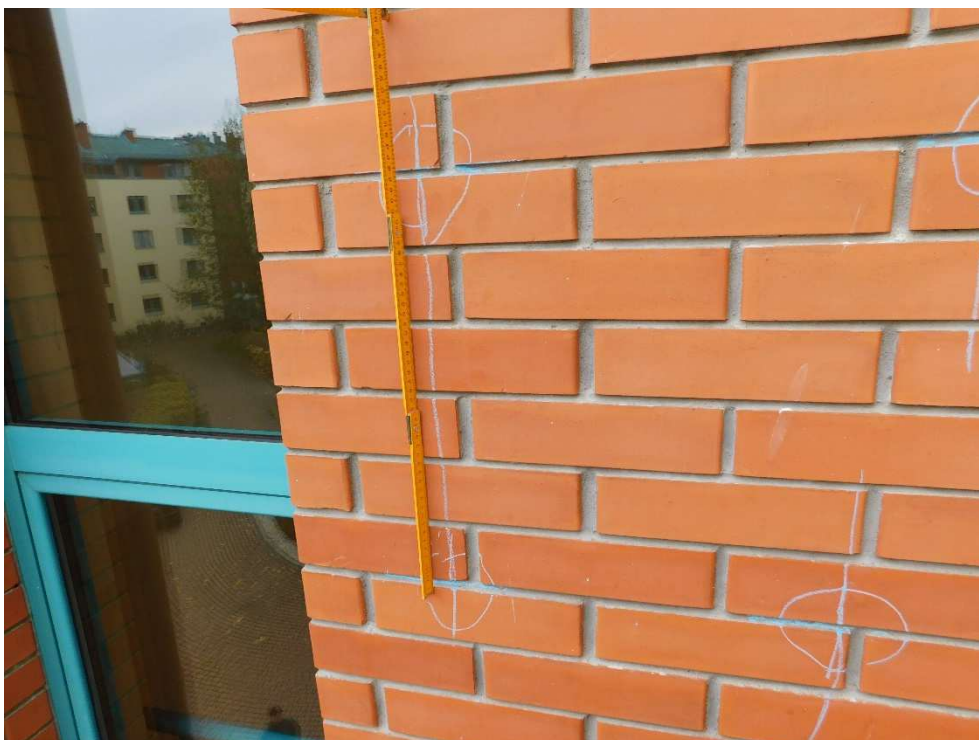
Fot nr 41. Pomiar rozstawu łączników na poziomie 2 piętra klatka 10

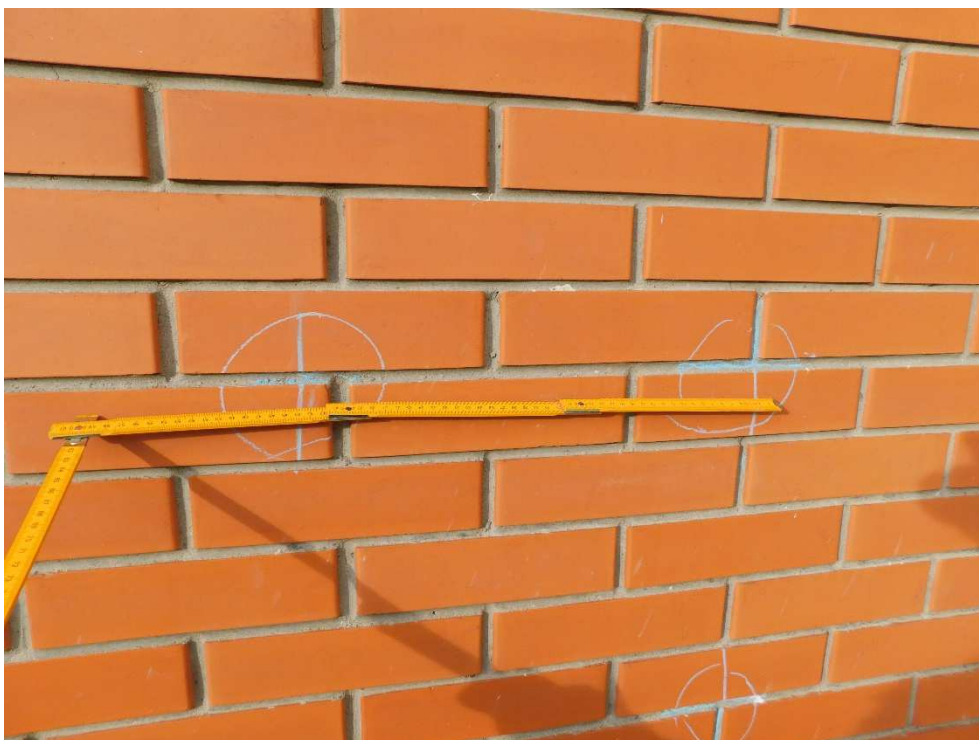
Fot nr 43. Pomiar rozstawu łączników na poziomie 3 piętra klatka 10

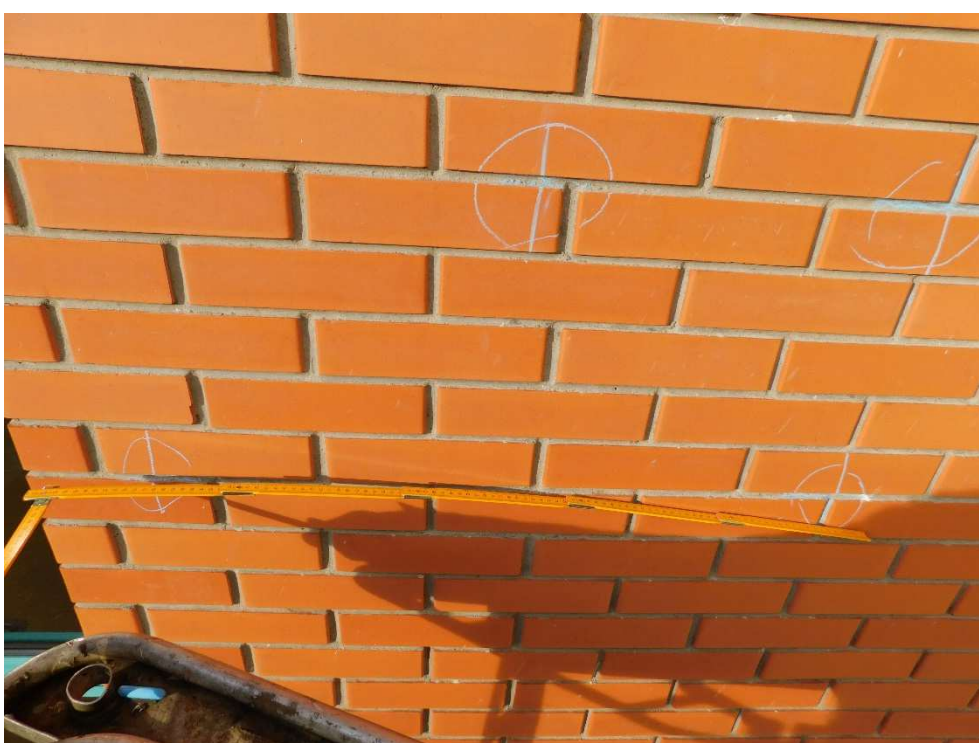
Fot nr 44. Pomiar rozstawu łączników na poziomie 3 piętra klatka 10

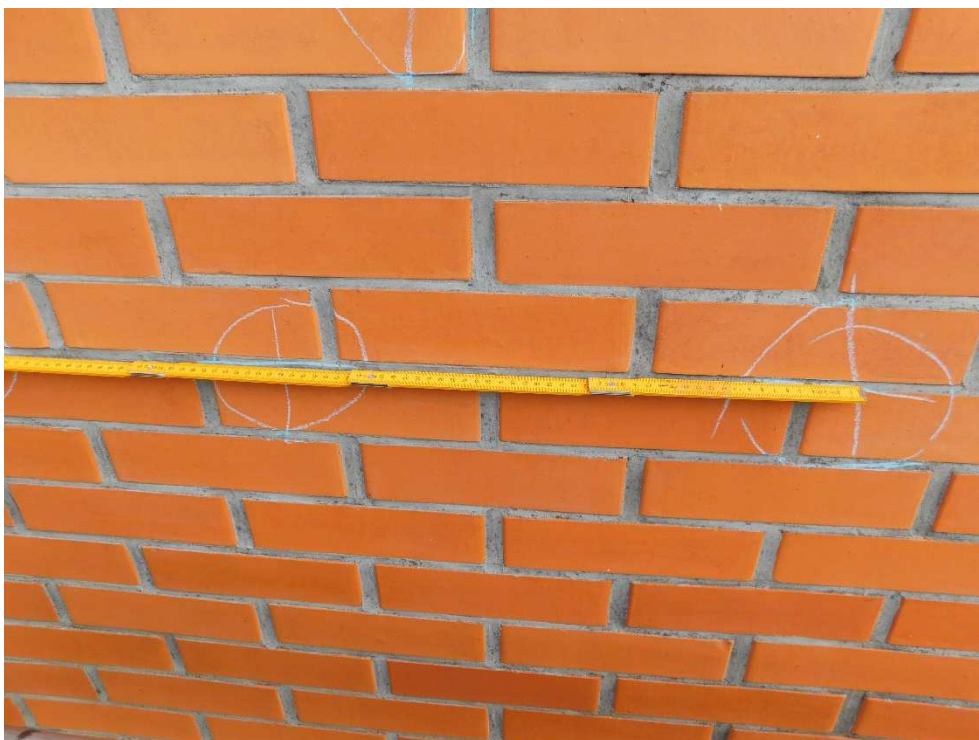
Fot nr 51. Pomiar rozstawu łączników na poziomie 3 piętra klatka 7

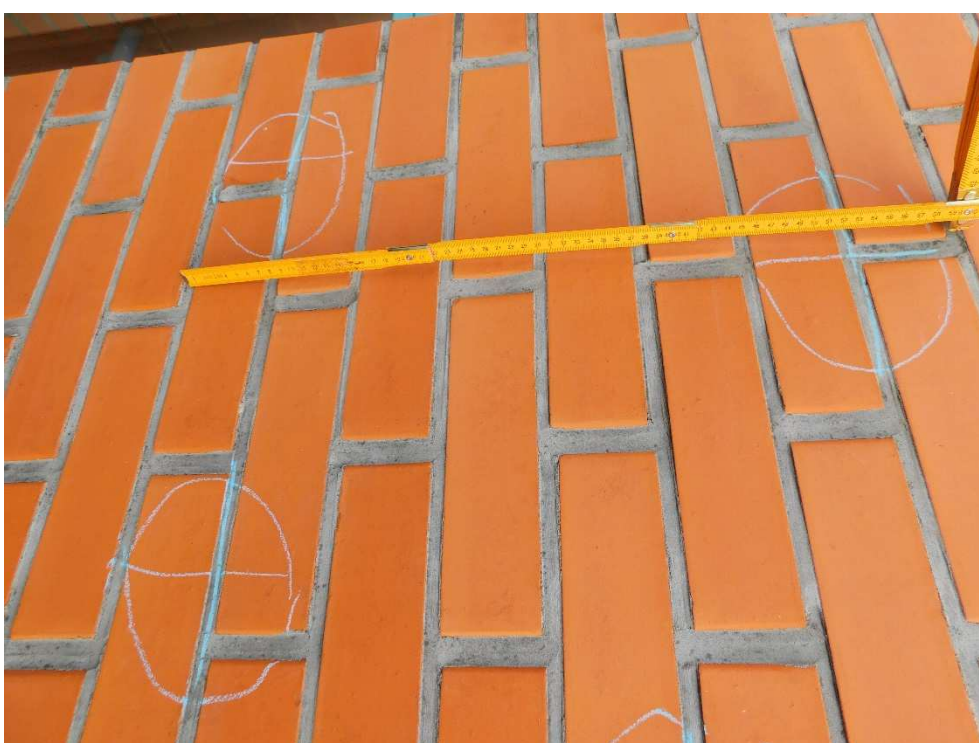
Fot nr 52. Pomiar rozstawu łączników na poziomie 3 piętra klatka 7

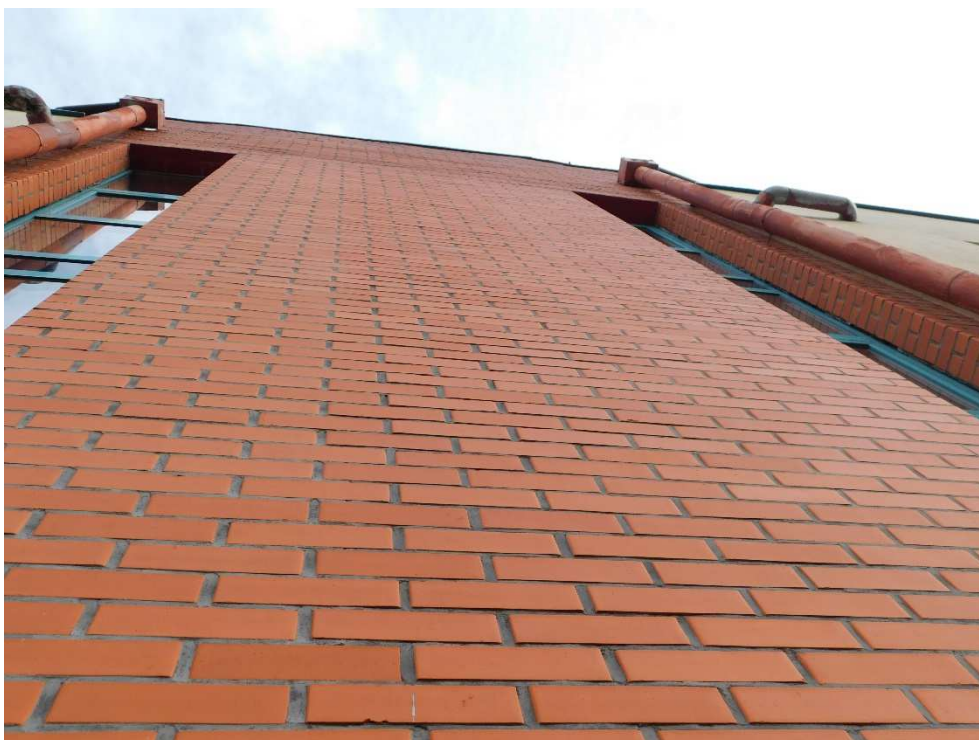
Fot nr 53. Widok elewacji nad wejściem do klatki 10 powyżej piętra 3

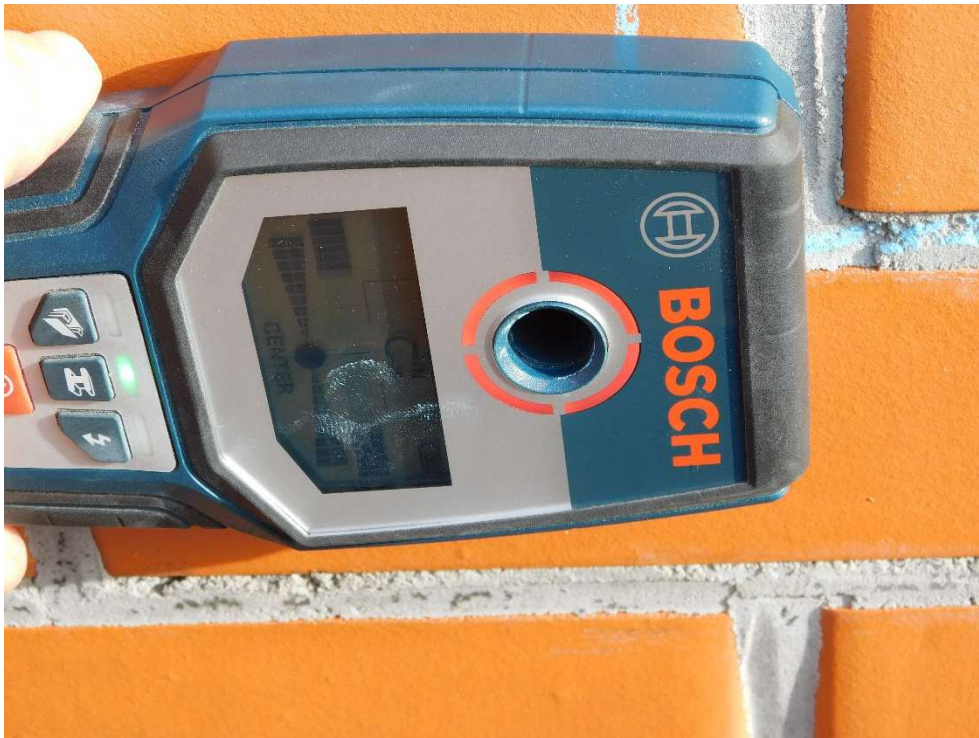
Fot nr 55. Detekcja łączników na poziomie 3 piętra klatka 5

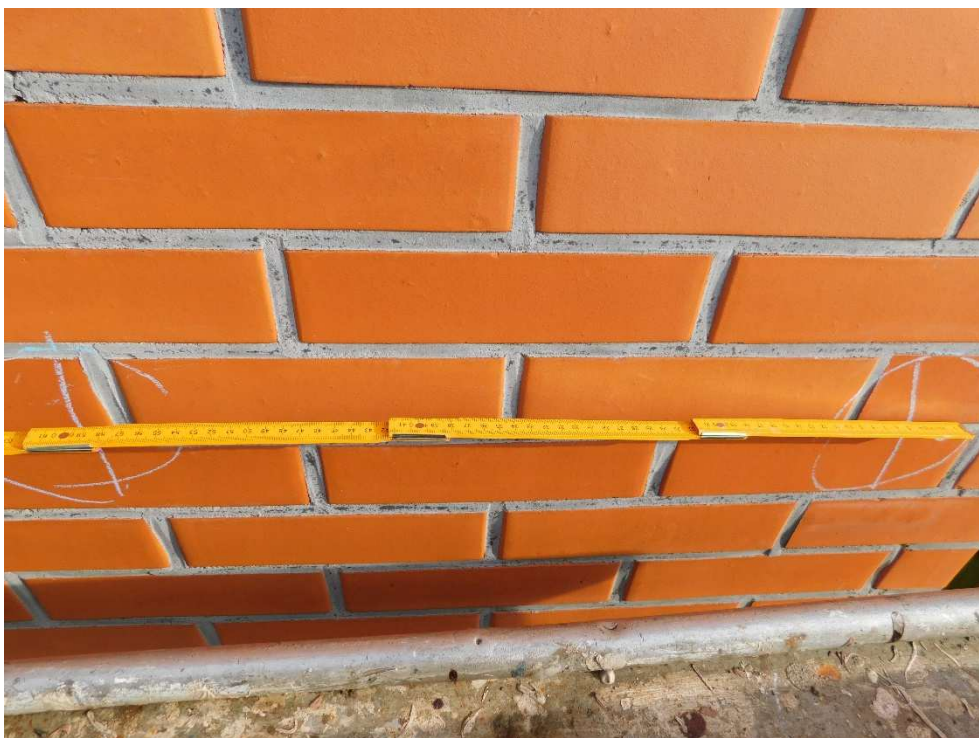
Fot nr 56. Pomiar rozstawu łączników na poziomie 3 piętra klatka 5

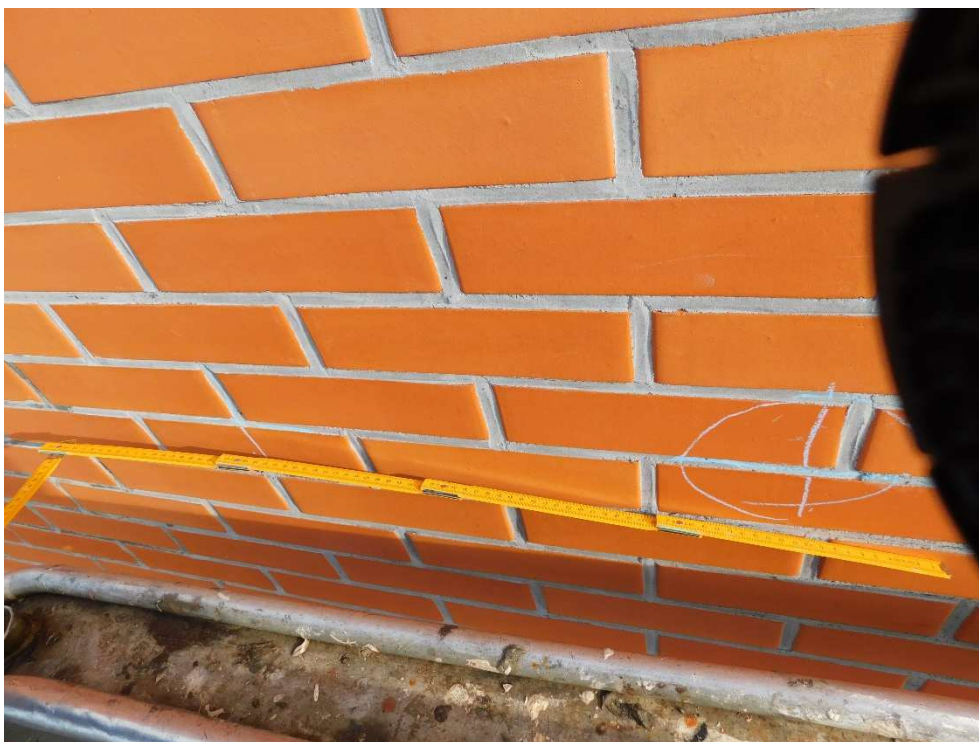
Fot nr 57. Pomiar rozstawu łączników na poziomie 3 piętra klatka 5

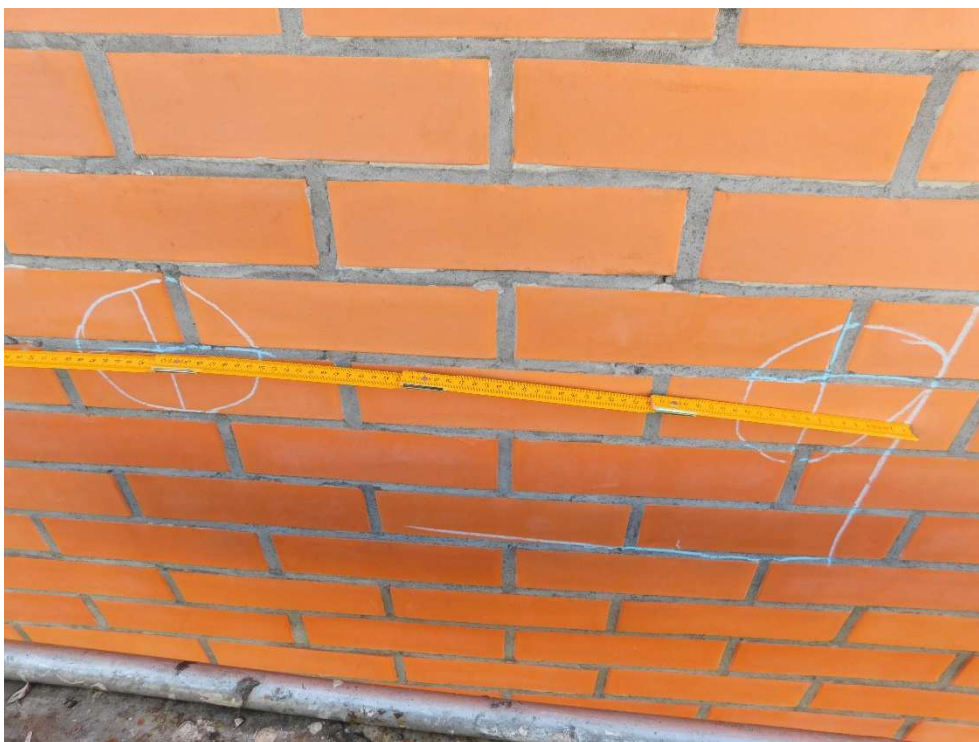
Fot nr 67. Pomiar rozstawu łączników na poziomie 3 piętra klatka 1

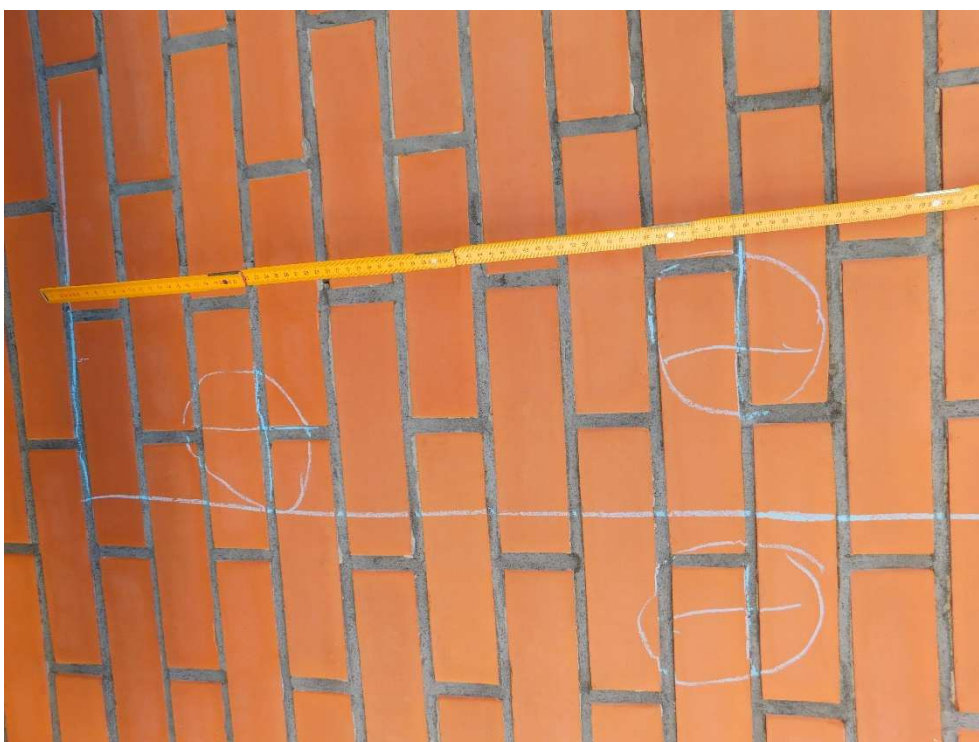
Fot nr 68. Pomiar rozstawu łączników na poziomie 3 piętra klatka 1

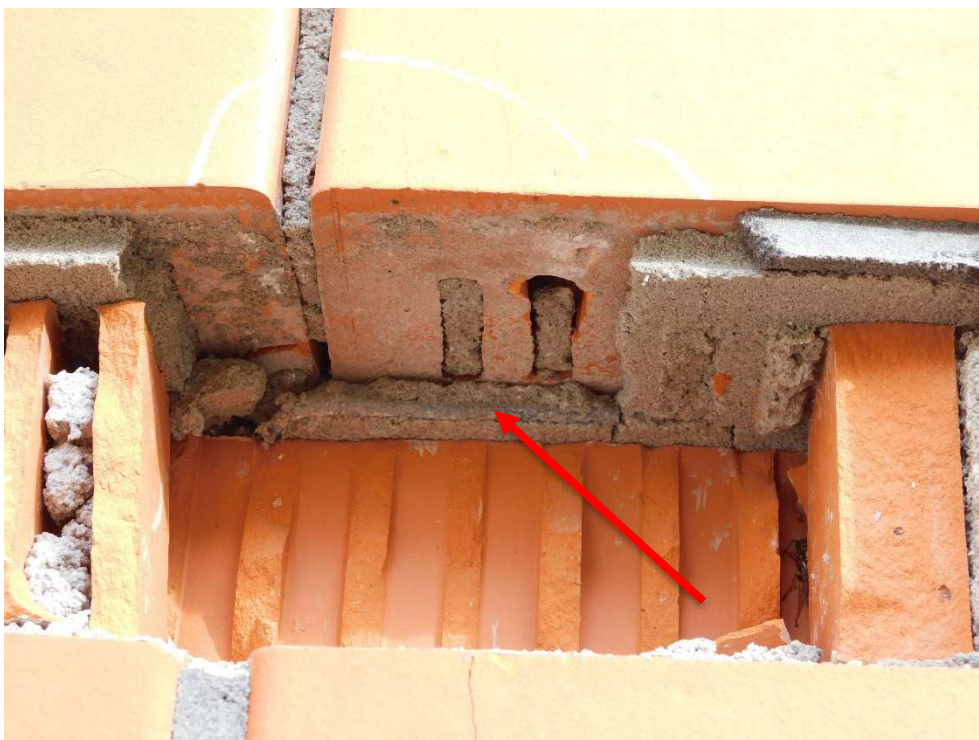
Fot nr 69. Odkrywka nr 1 – widoczny łącznik ściany klinkierowej

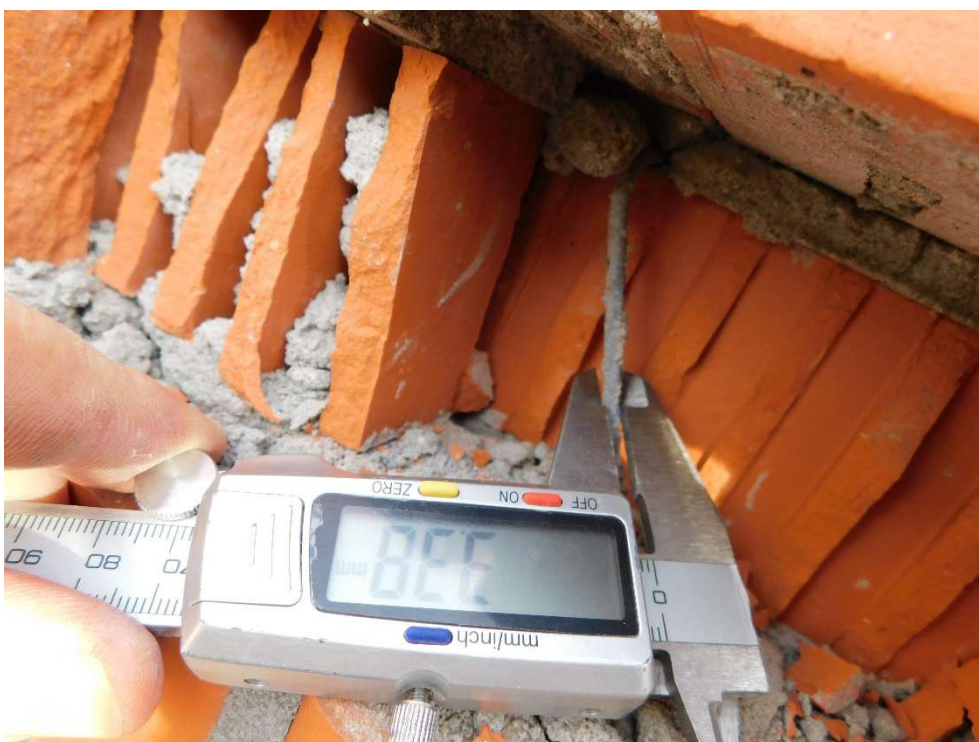
Fot nr 70. Widok pomiaru średnicy łącznika ściany klinkierowej

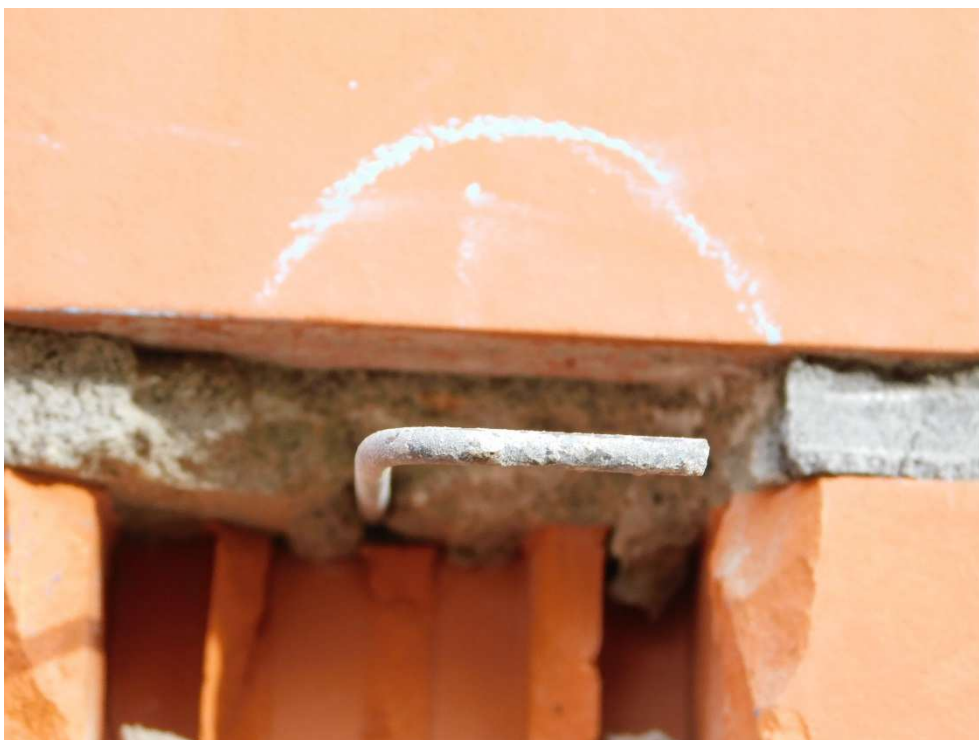
Fot nr 75. Odkrywka w miejscu detekcji łącznika stalowego

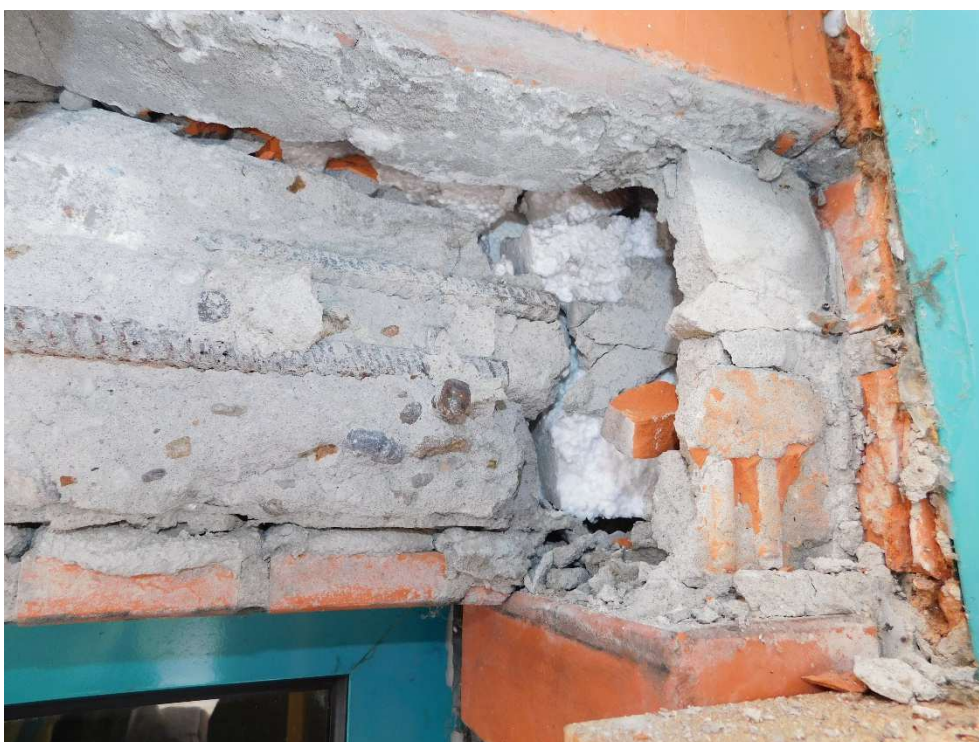
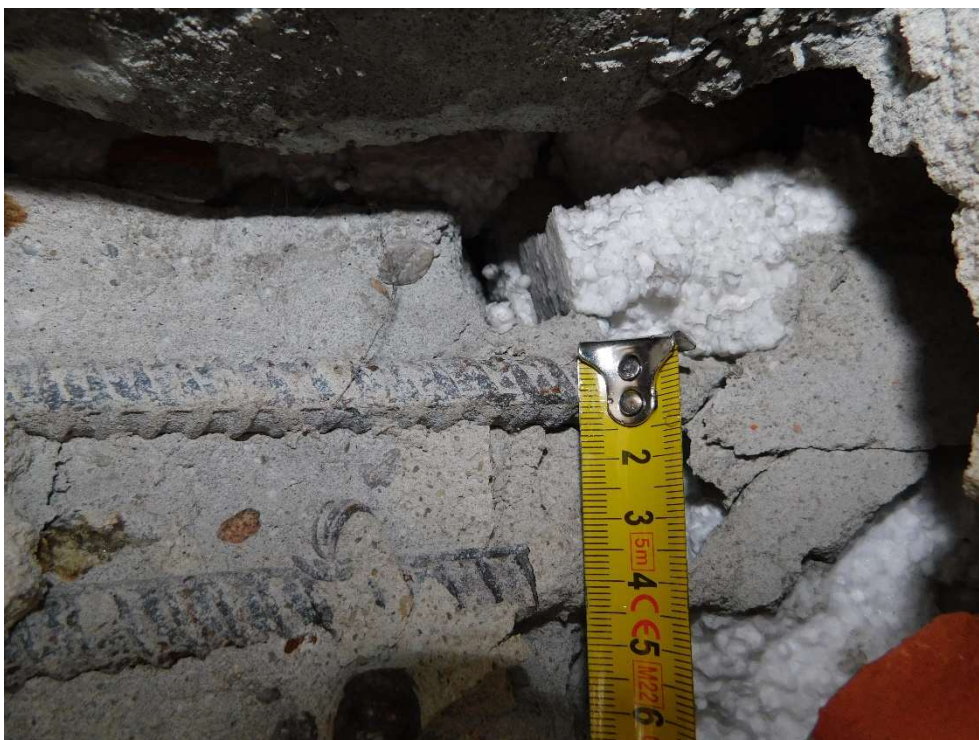
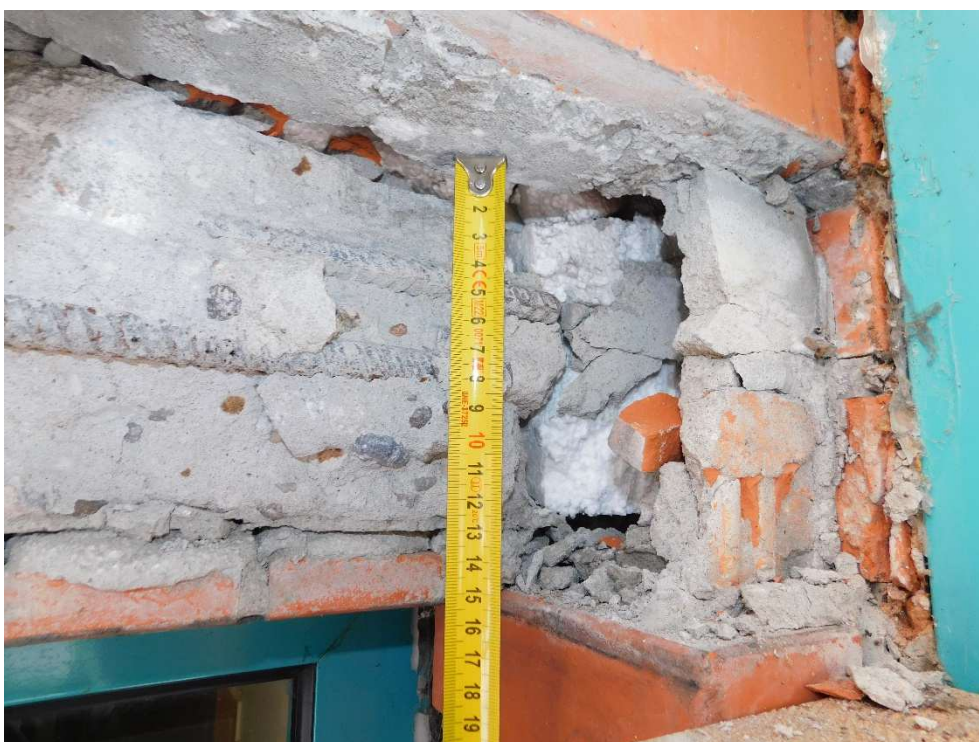
Fot nr 87. Widok odkrywki w nadprożu w wiatrołapie do klatki schodowej nr 7

Fot nr 88. Widok odkrywki w nadprożu w wiatrołapie do klatki schodowej nr 7

Fot nr 89. Widok odkrywki w nadprożu w wiatrołapie do klatki schodowej nr 7

Nadproże należy naprawić za pomocą zapraw PCC, np. System Ceresit PCC Mineralna powłoki antykorozyjna Ceresit CD 30, będąca równocześnie warstwą kontaktową + gruboziarnista zaprawa do napraw betonu, przy głębokości ubytków od 30 do 100 mm, Ceresit CD 26 + drobnoziarnista zaprawa do napraw betonu, przy głębokości ubytków od 5 do 30 mm, Ceresit CD 25

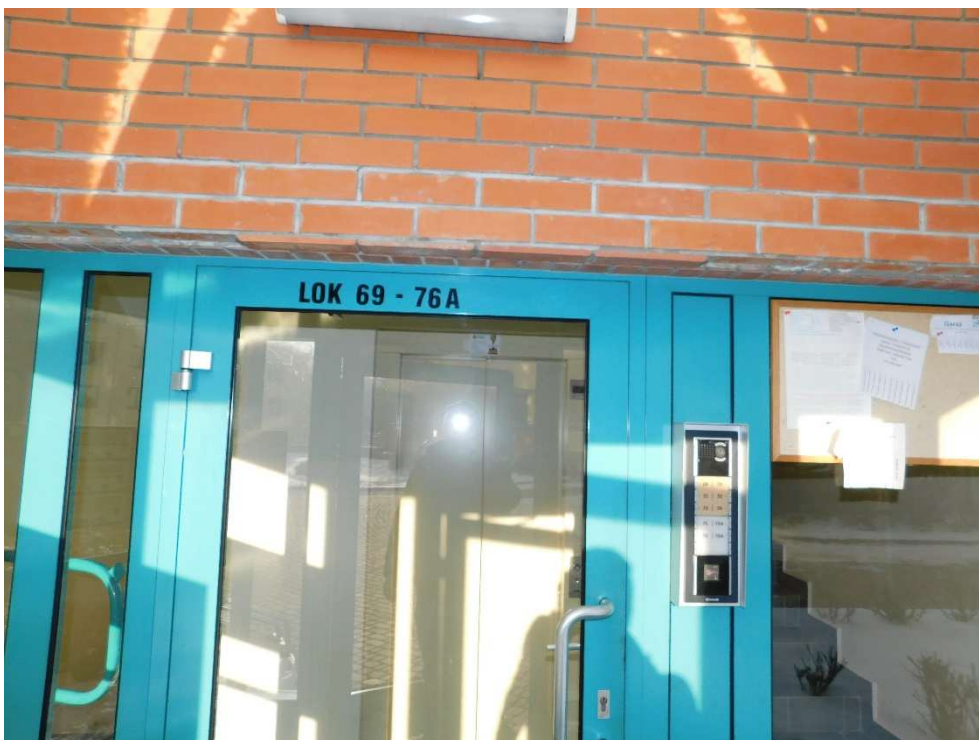
Fot nr 93. Widok wiatrołapu przy klatce schodowej nr 9

Fot nr 94. Widok wiatrołapu przy klatce schodowej nr 9

Fot nr 95. Widok wiatrołapu przy klatce schodowej nr 9

Fot nr 96. Widok wiatrołapu przy klatce schodowej nr 9

Do fug należy użyć specjalistyczną zaprawę do fugowania okładzin klinkierowych np. Kreisel FUGA do klinkieru 701.

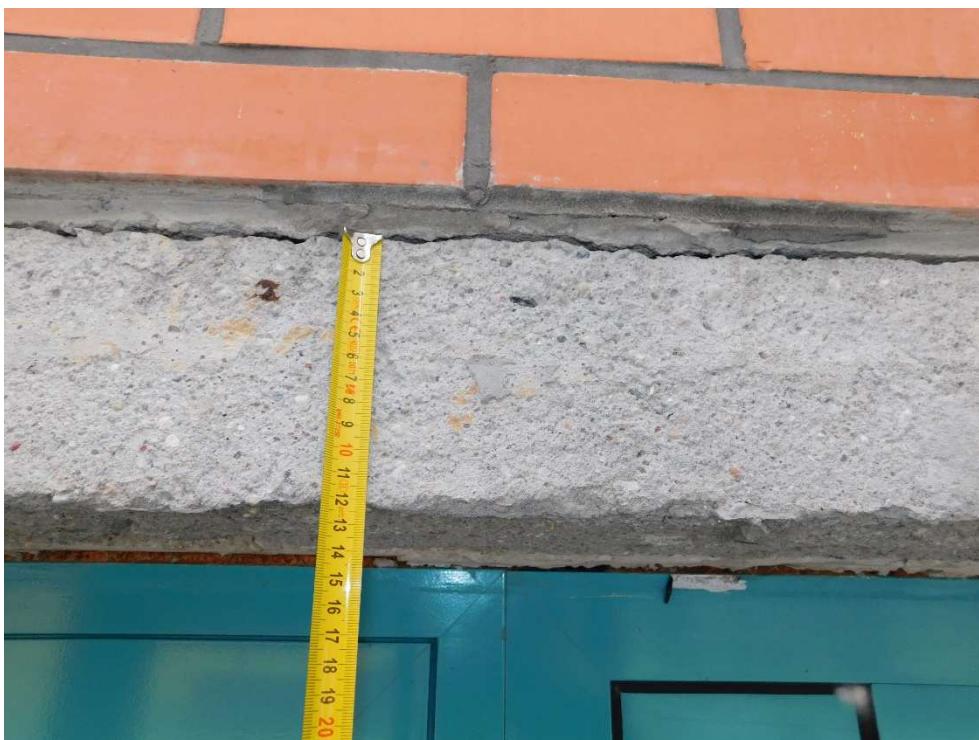
Fot nr 107. Widok wiatrołapu przy klatce schodowej nr 4

8.6. Uszkodzona okładzina z płytek klinkierowych wiatrołapy klatki schodowe nr 4, 9

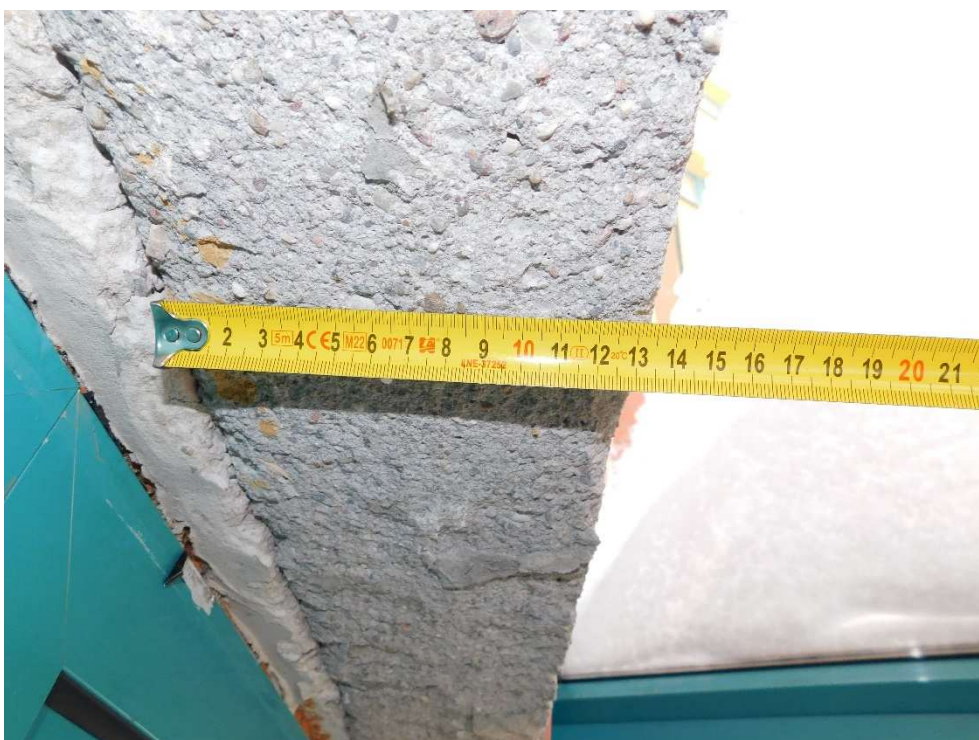
Fot nr 108. Widok nadproża wiatrołapu przy klatce schodowej nr 4
