TEMAT: EKSPERTYZA TECHNICZNA DOTYCZĄCA STANU TECHNICZNEGO
KLINKIEROWEJ WARSTWY ELEWACYJNEJ ŚCIAN W BUDYNKU PRZY
UL. PRZY BAŻANTARNI 11 W WARSZAWIE

OBIEKT: BUDYNEK MIESZKLANY WIELORODZINNY
PRZY UL. PRZY BAŻANTARNI 11
02-793 WARSZAWA
DZ. NR EW. 5/3 Z OBRĘBU 11110

ZAMAWIAJĄCY: SPÓŁDZIELNIA MIESZKANIOWA PRZY SZKOLE GŁÓWNEJ
GOSPODARSTWA WIEJSKIEGO
UL. PRZY BAŻANTARNI 11, 02-793 WARSZAWA

MARKI, 22.12.2023r.

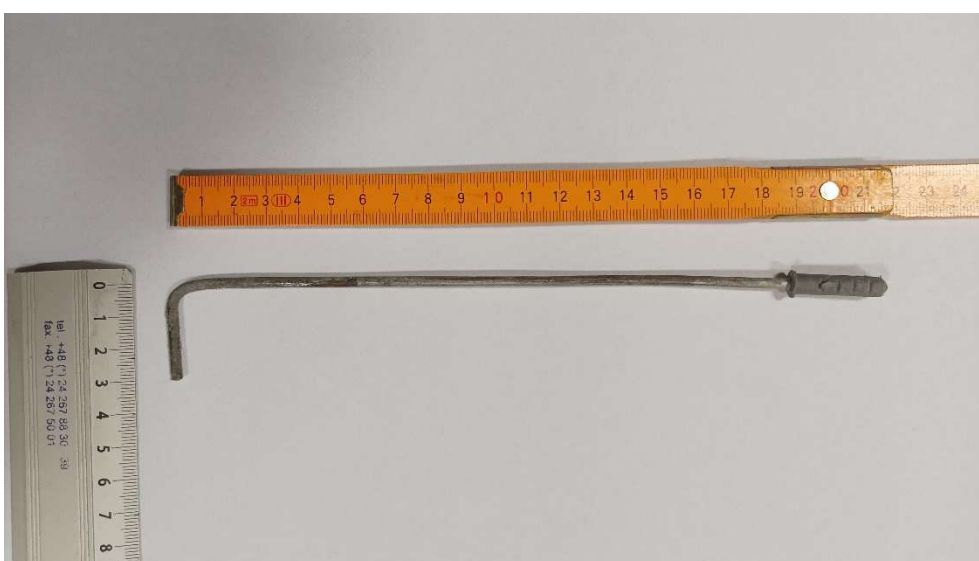
Fot nr 76. Wymiary łącznika warstwy klinkierowej

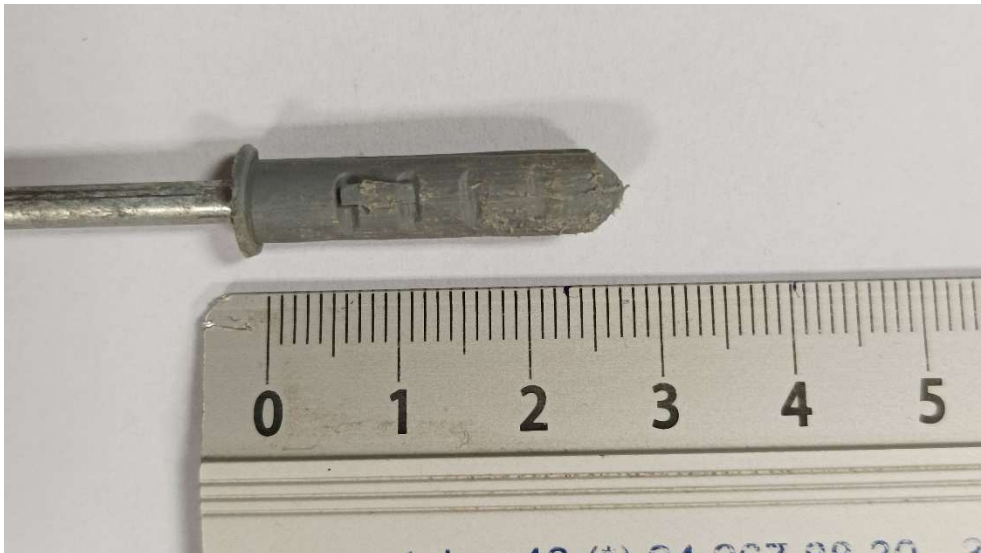
Fot nr 77. Wymiary łącznika warstwy klinkierowej

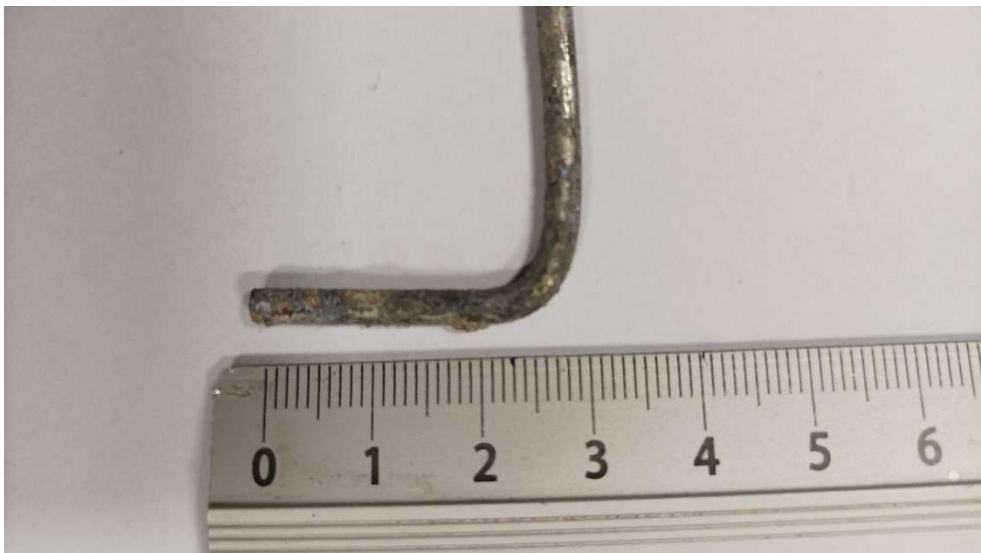
Fot nr 78. Wymiary łącznika warstwy klinkierowej

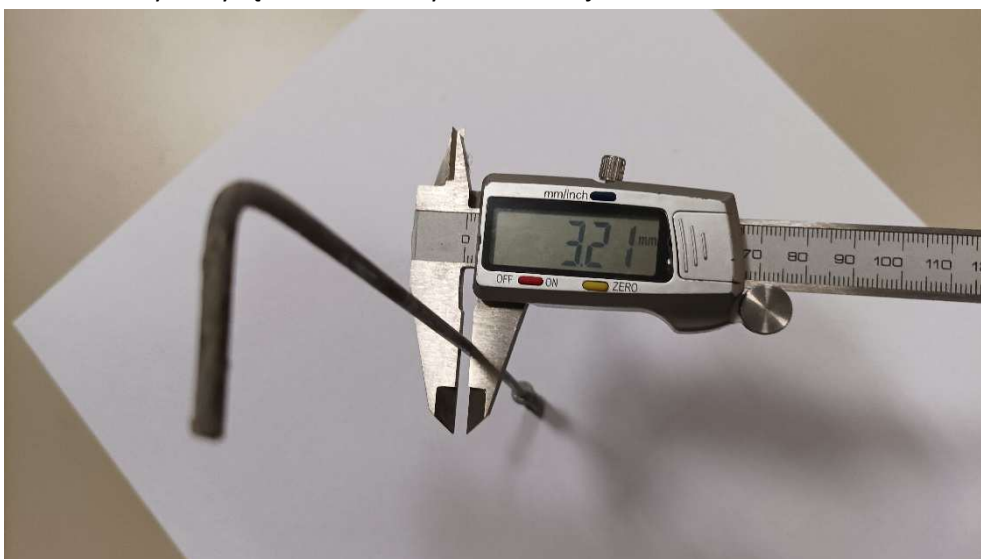
Fot nr 79. Wymiary łącznika warstwy klinkierowej

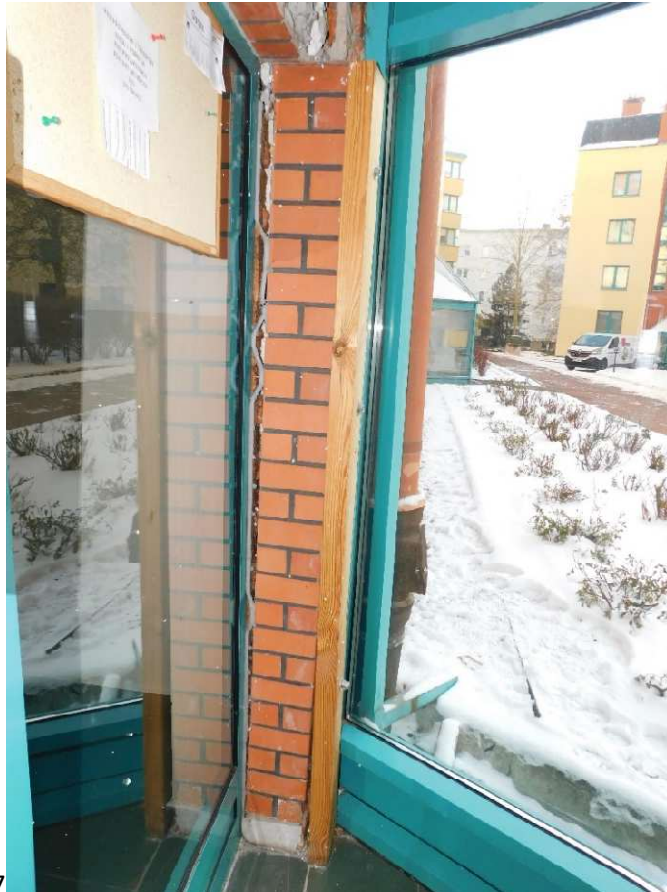
Fot nr 80. Odchylenie od pionu filarka murowanego w wejściu do klatki schodowej nr 7

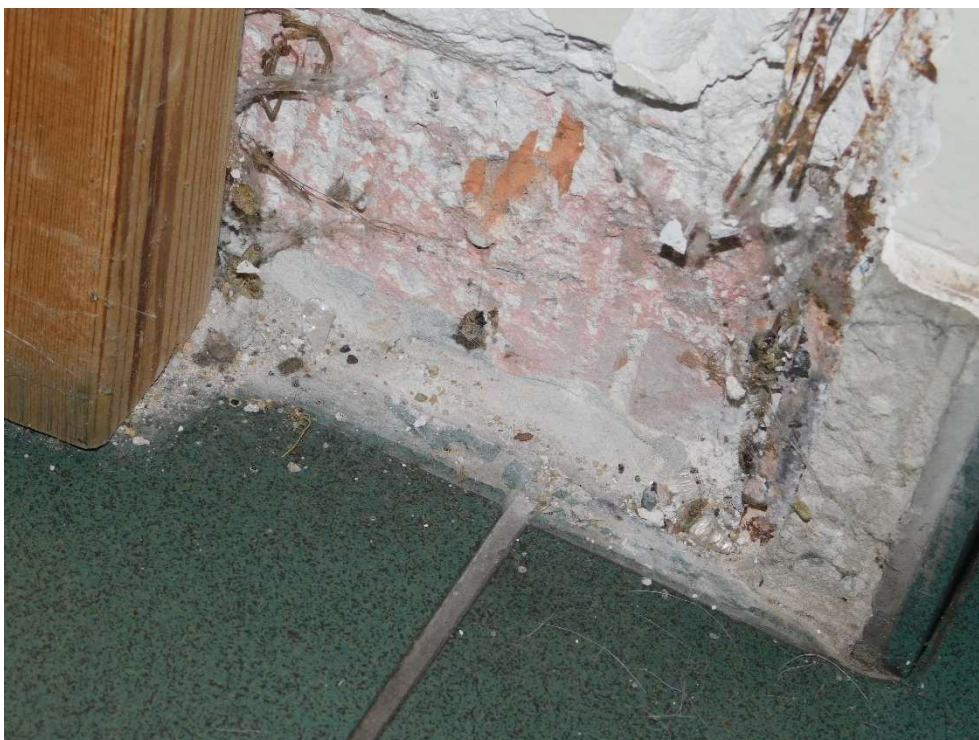
Fot nr 86. Odkrywka warstwy konstrukcyjnej ściany w wiatrołapie klatka nr 7

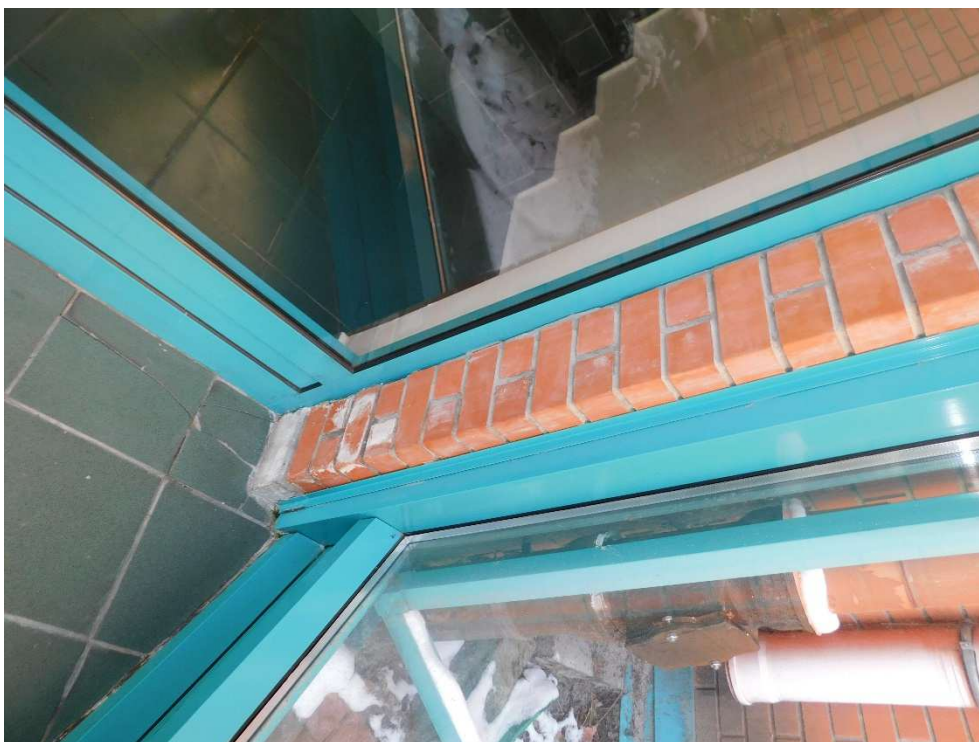
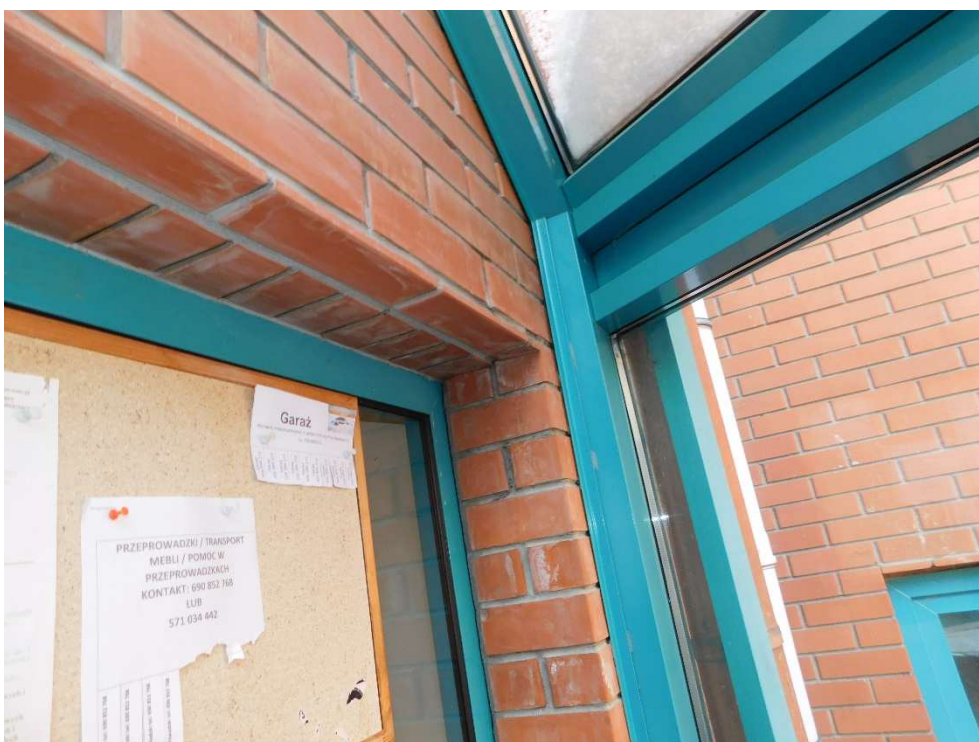
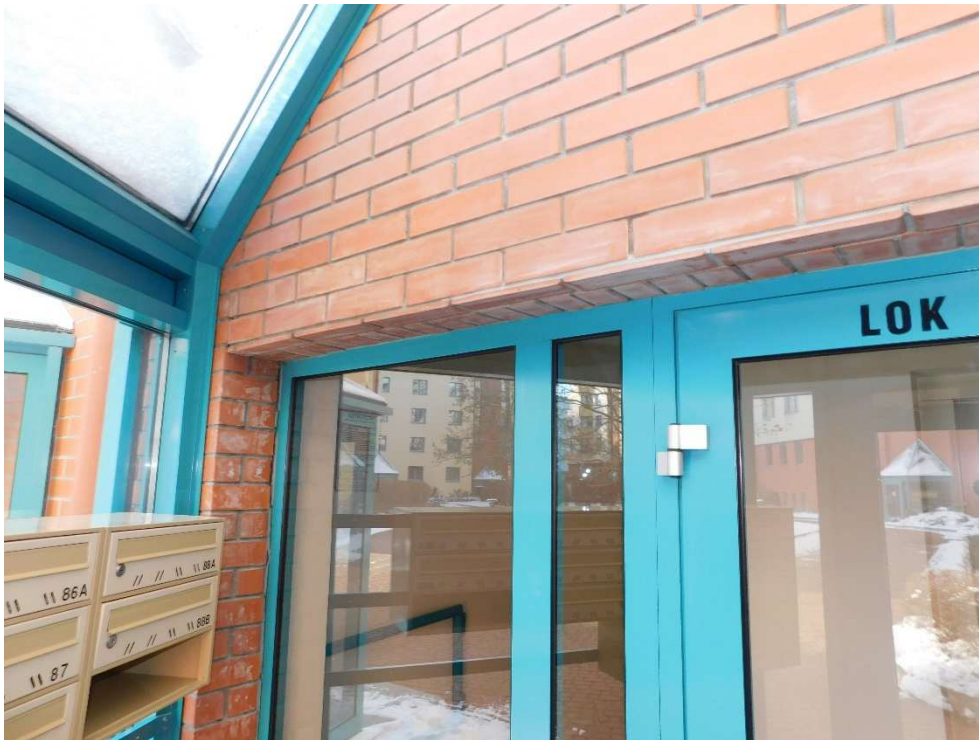
Fot nr 90. Widok wiatrołapu przy klatce schodowej nr 10

Fot nr 91. Widok wiatrołapu przy klatce schodowej nr 10

Fot nr 92. Widok wiatrołapu przy klatce schodowej nr 10

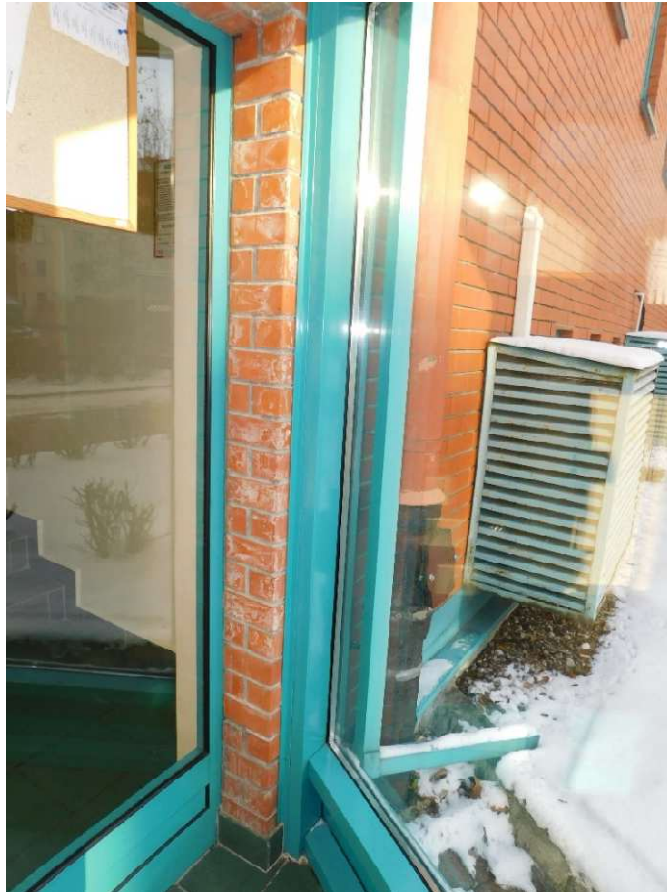
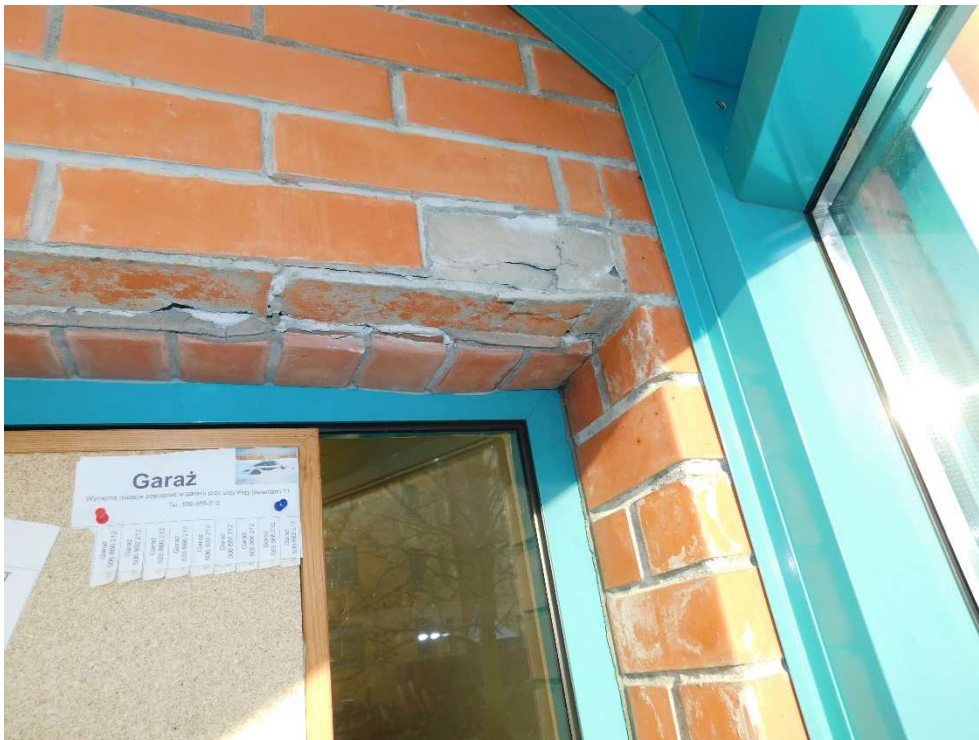
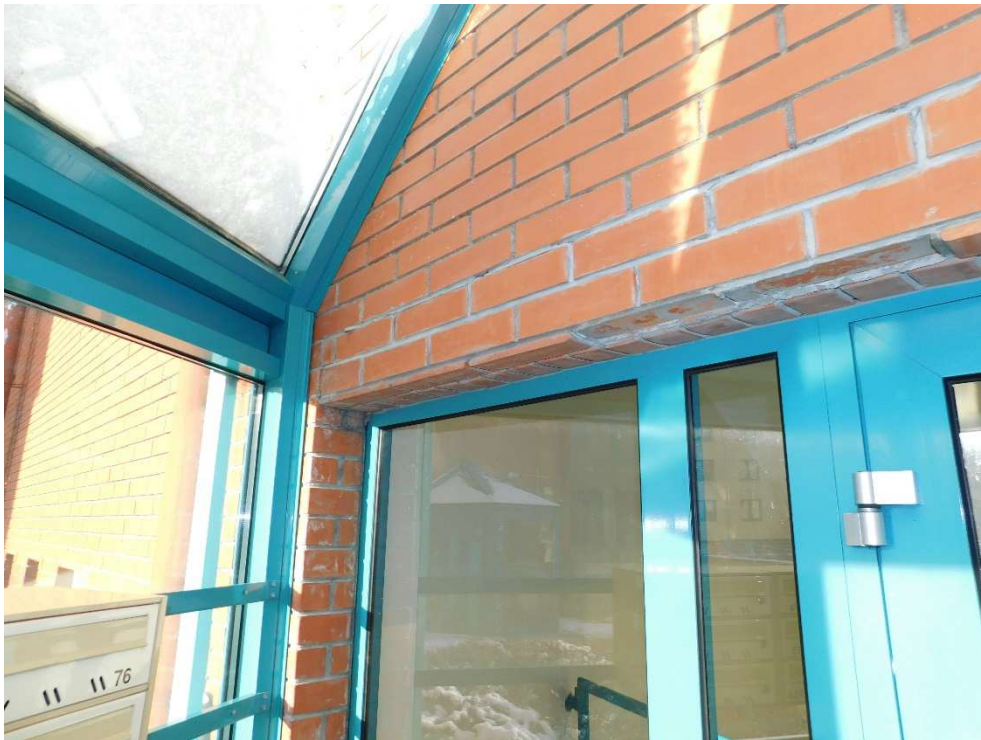
Fot nr 93. Widok wiatrołapu przy klatce schodowej nr 9

Fot nr 94. Widok wiatrołapu przy klatce schodowej nr 9

Fot nr 95. Widok wiatrołapu przy klatce schodowej nr 9

Fot nr 96. Widok wiatrołapu przy klatce schodowej nr 9

Do fug należy użyć specjalistyczną zaprawę do fugowania okładzin klinkierowych np. Kreisel FUGA do klinkieru 701.

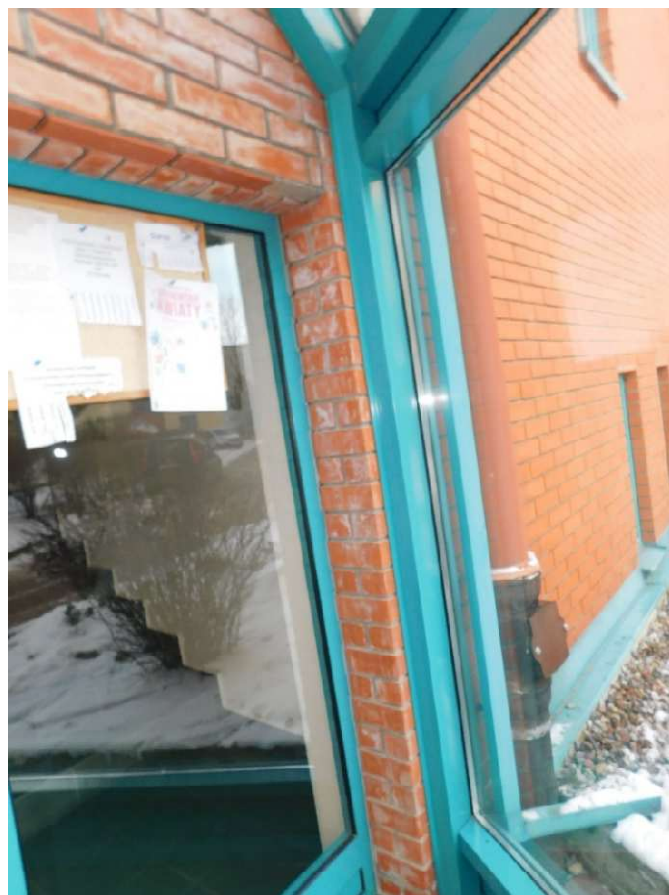
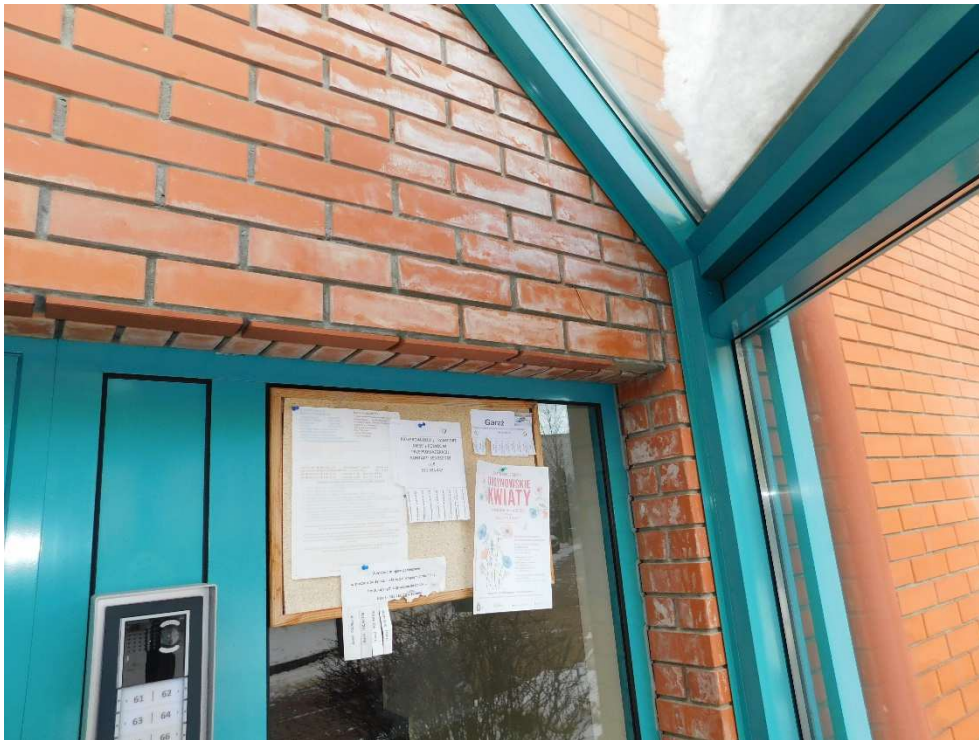
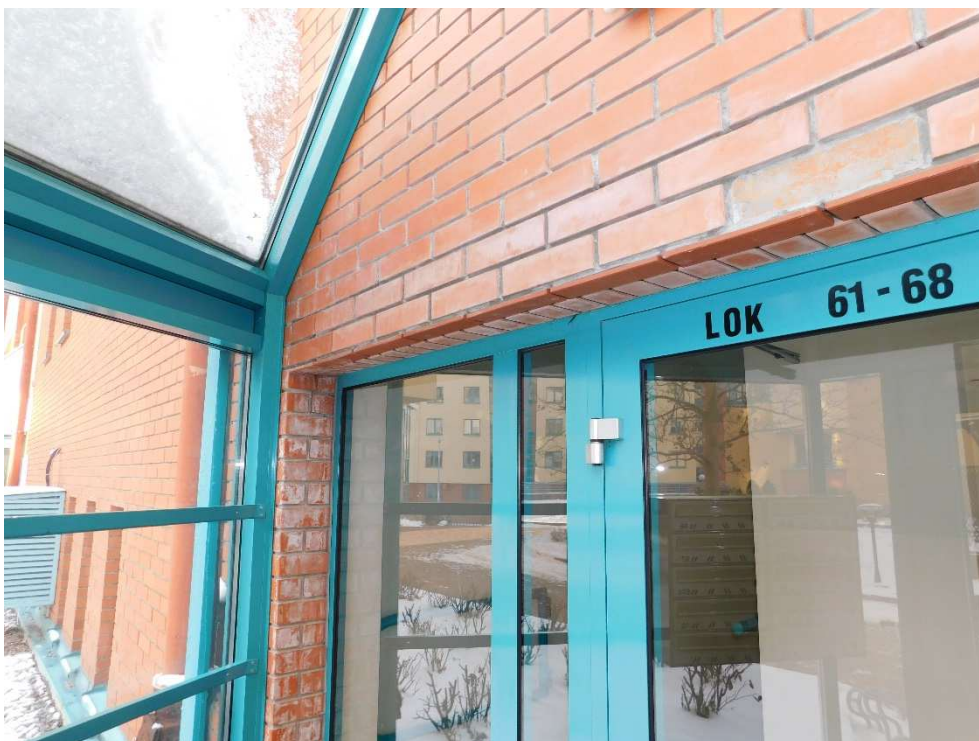
Fot nr 97. Widok wiatrołapu przy klatce schodowej nr 8

Fot nr 98. Widok wiatrołapu przy klatce schodowej nr 8

Fot nr 99. Widok wiatrołapu przy klatce schodowej nr 8

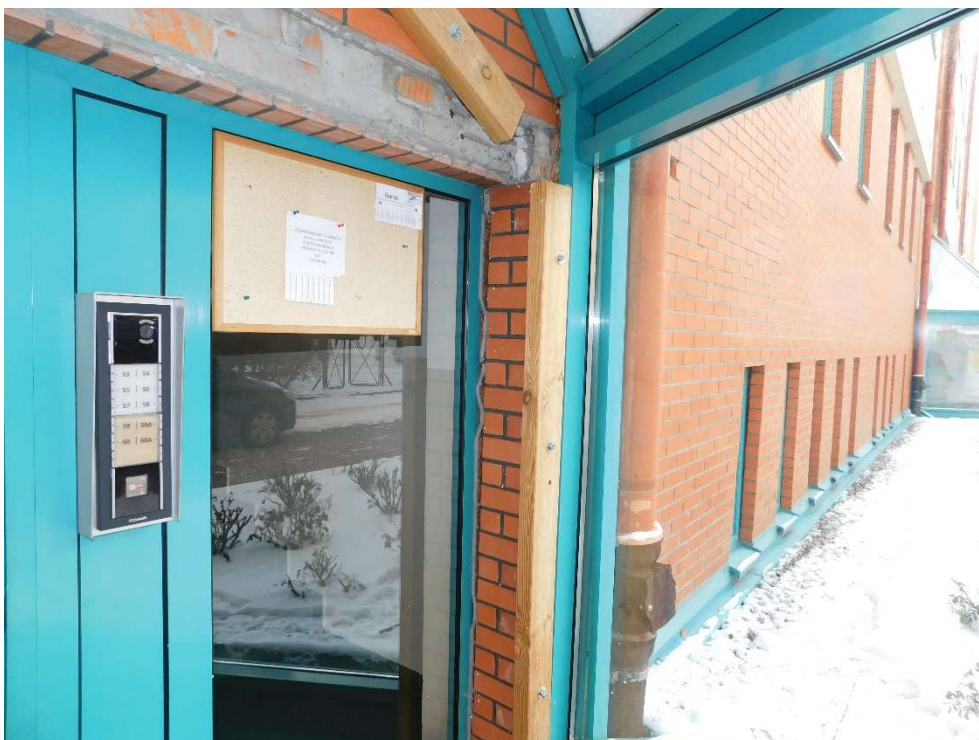
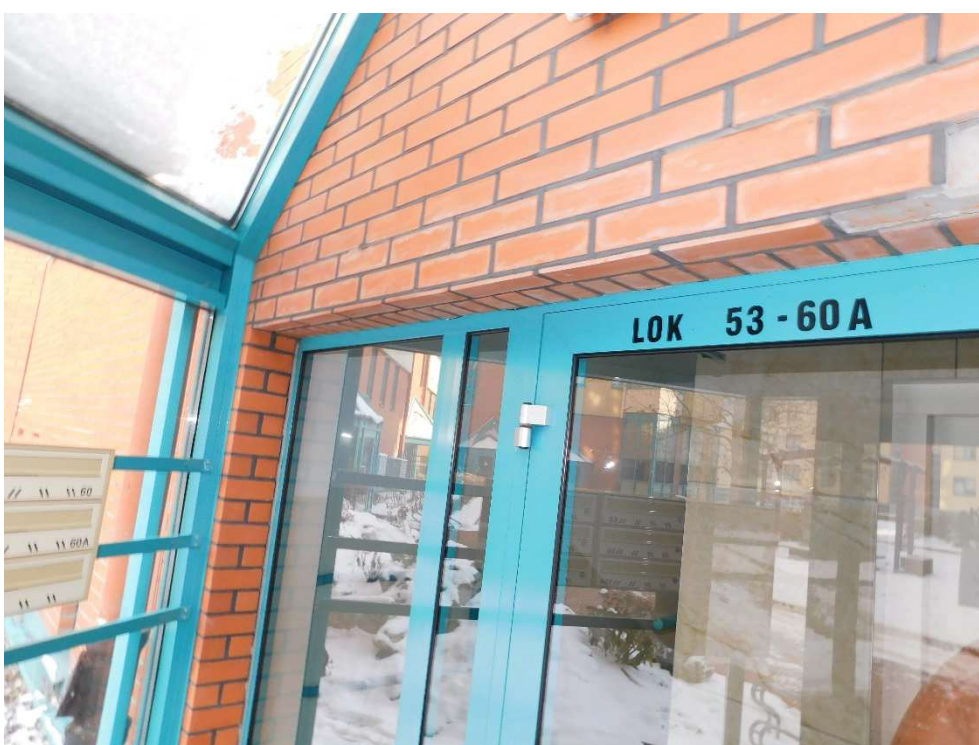
Fot nr 100. Widok wiatrołapu przy klatce schodowej nr 7

Fot nr 101. Widok wiatrołapu przy klatce schodowej nr 7

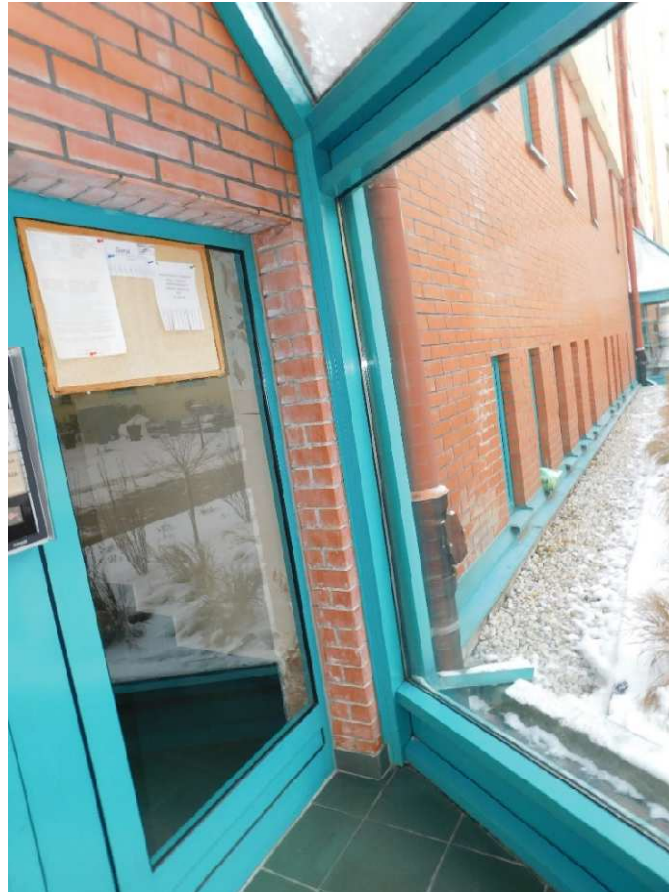
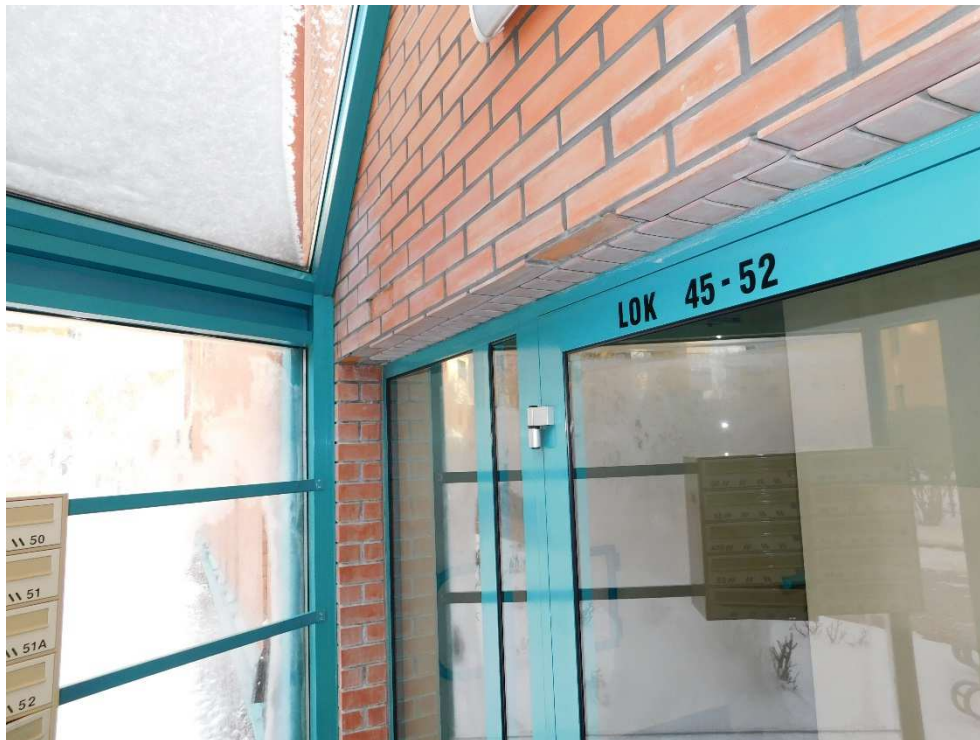
Fot nr 102. Widok wiatrołapu przy klatce schodowej nr 6

Fot nr 103. Widok wiatrołapu przy klatce schodowej nr 6

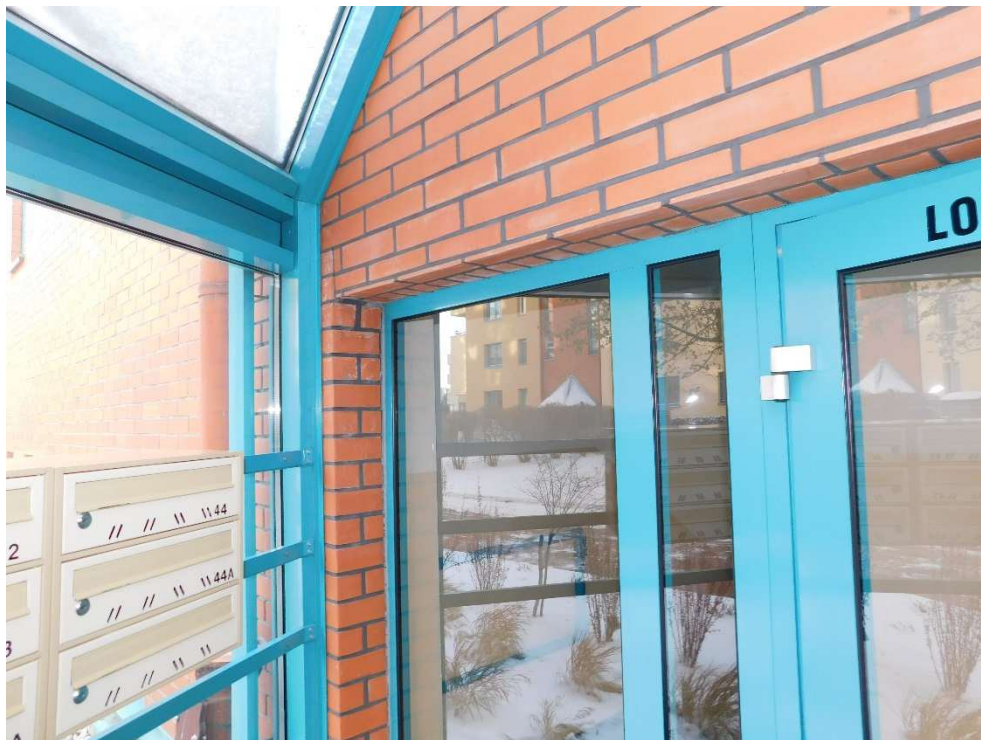
Fot nr 104. Widok wiatrołapu przy klatce schodowej nr 5

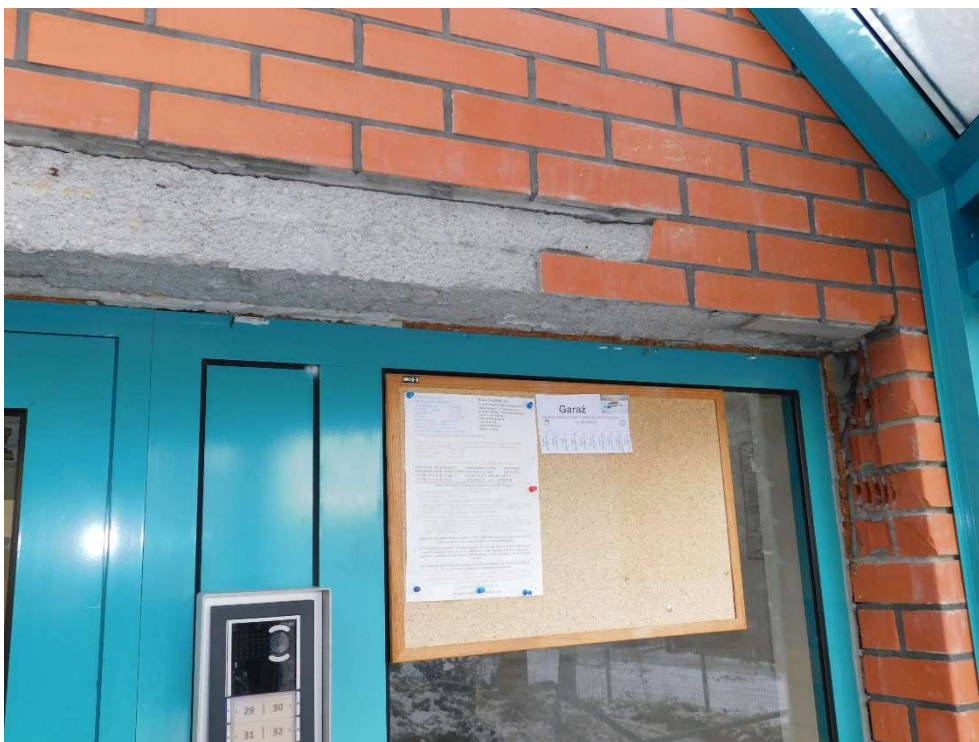
Fot nr 105. Widok wiatrołapu przy klatce schodowej nr 5

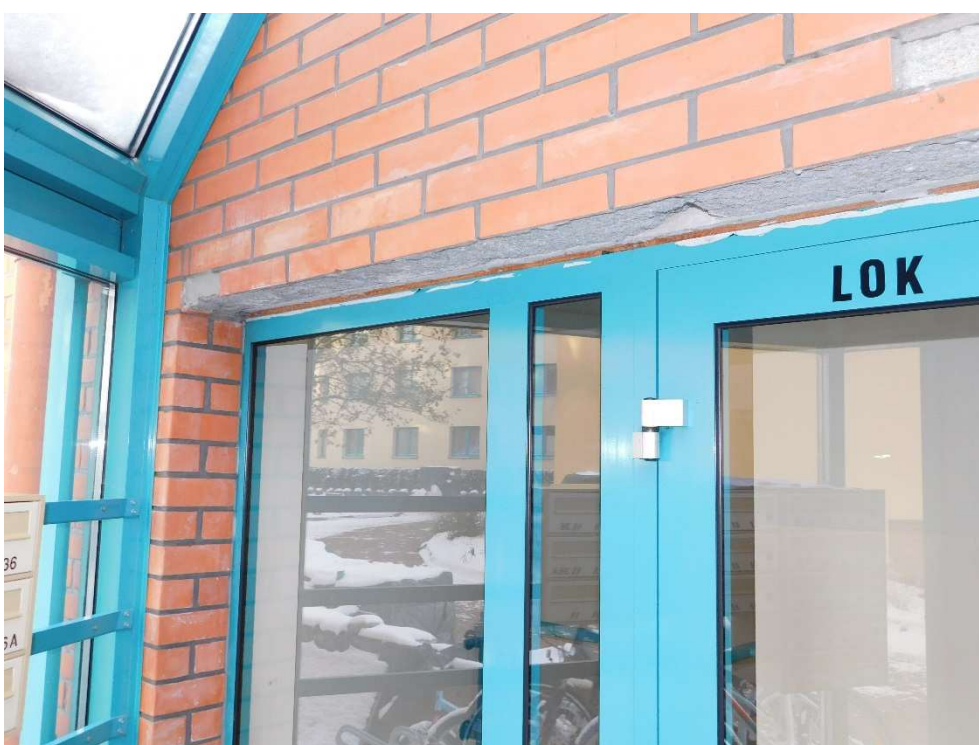
Fot nr 106. Widok wiatrołapu przy klatce schodowej nr 4

8.6. Uszkodzona okładzina z płytek klinkierowych wiatrołapy klatki schodowe nr 4, 9

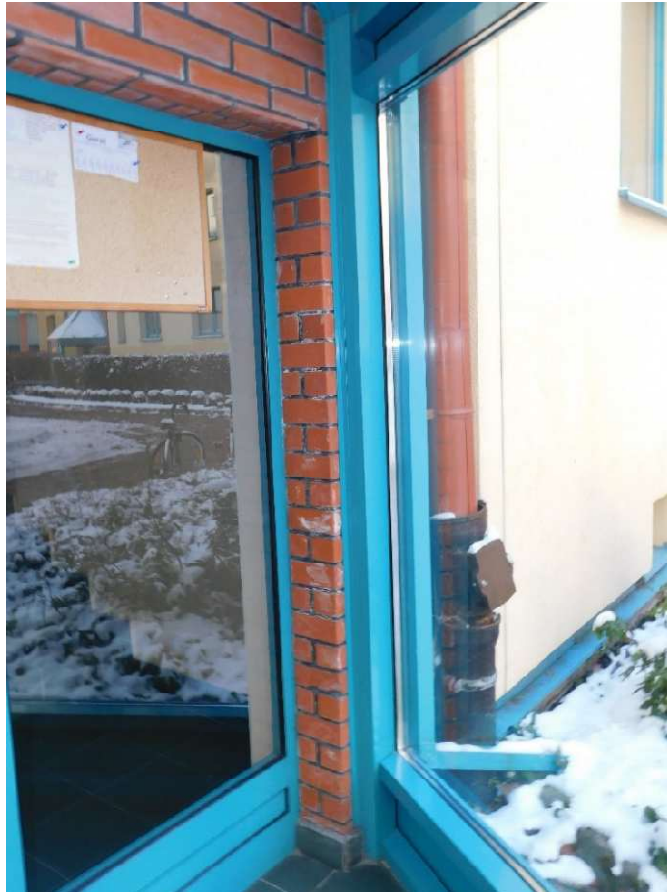
Fot nr 109. Widok nadproża wiatrołapu przy klatce schodowej nr 4

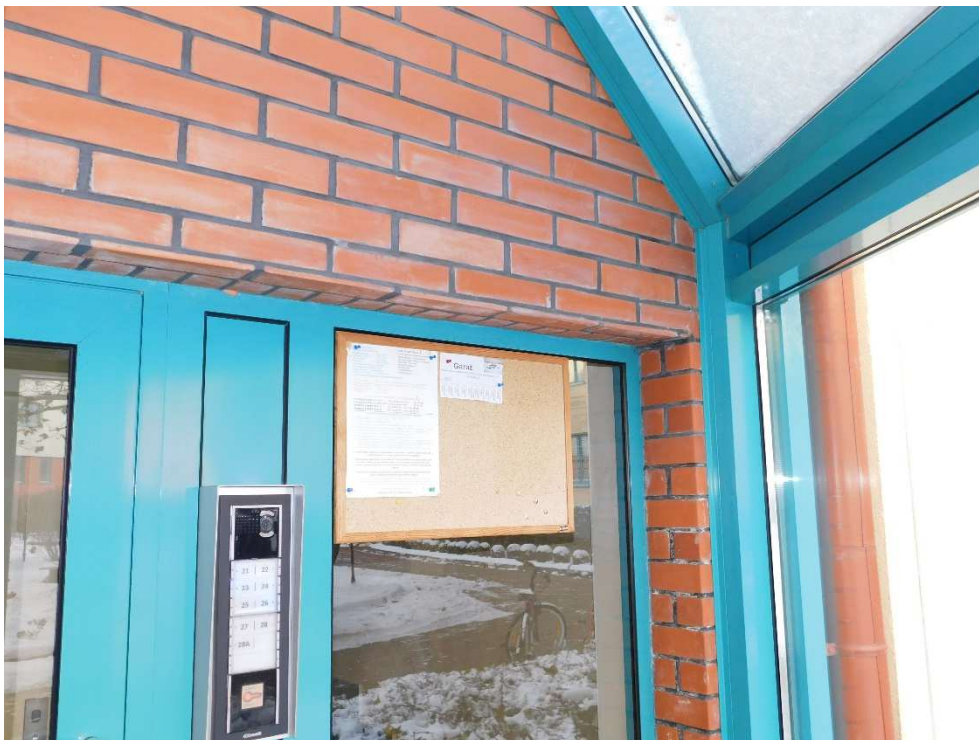
Fot nr 110. Widok wiatrołapu przy klatce schodowej nr 3

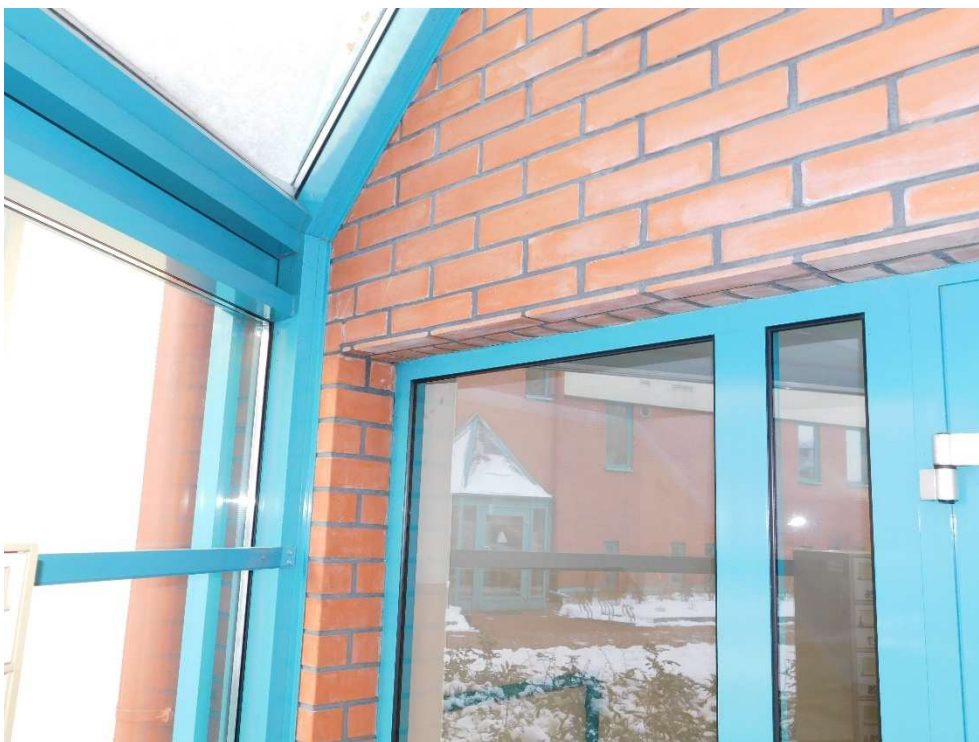
Fot nr 111. Widok wiatrołapu przy klatce schodowej nr 3

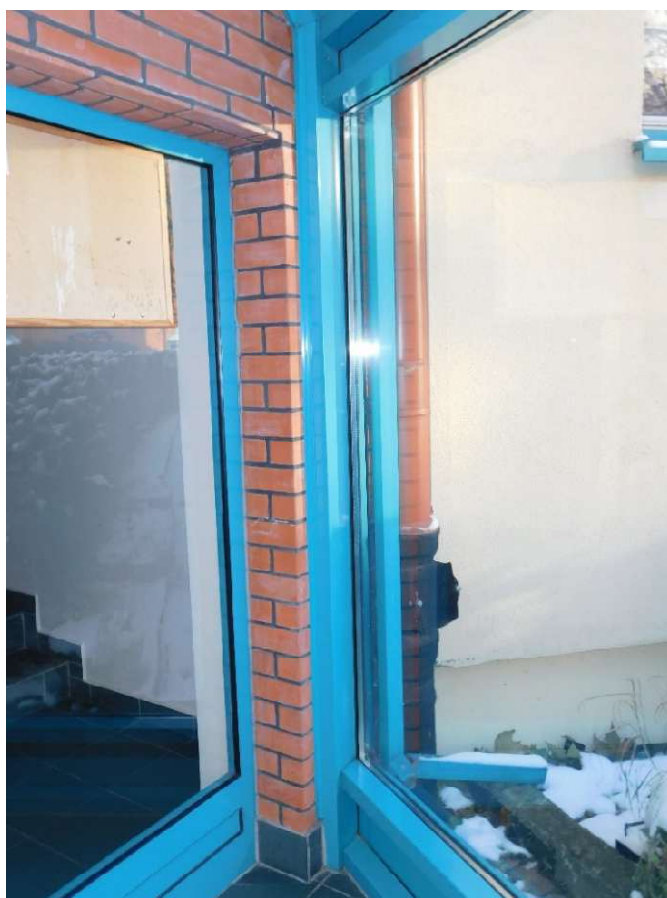
Fot nr 112. Widok wiatrołapu przy klatce schodowej nr 3

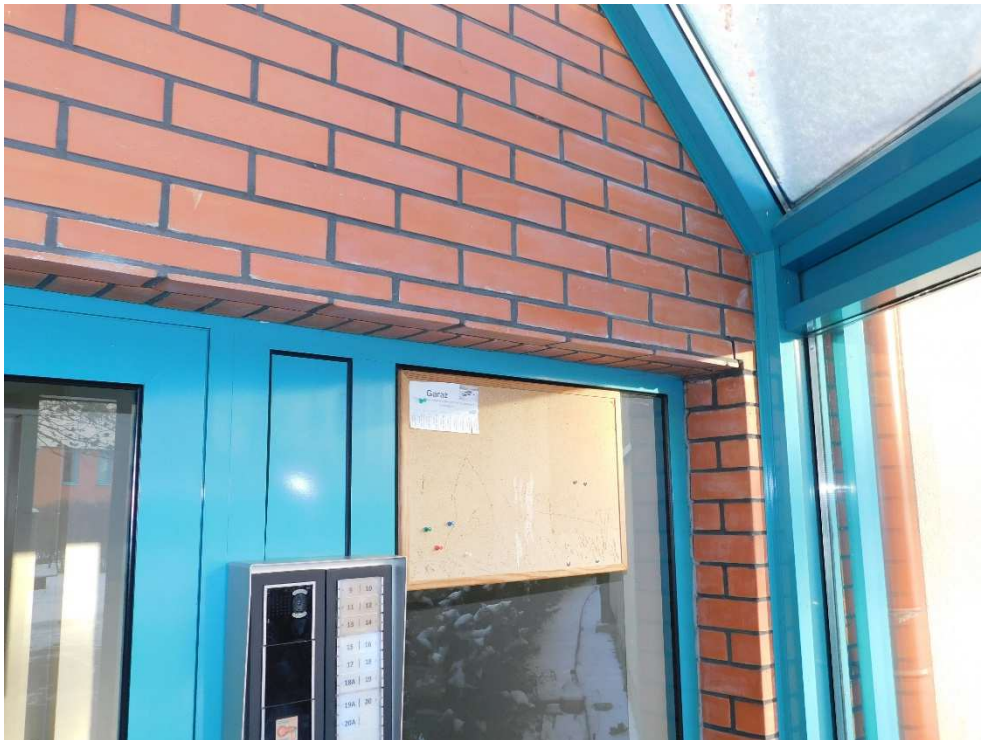
Fot nr 113. Widok wiatrołapu przy klatce schodowej nr 2

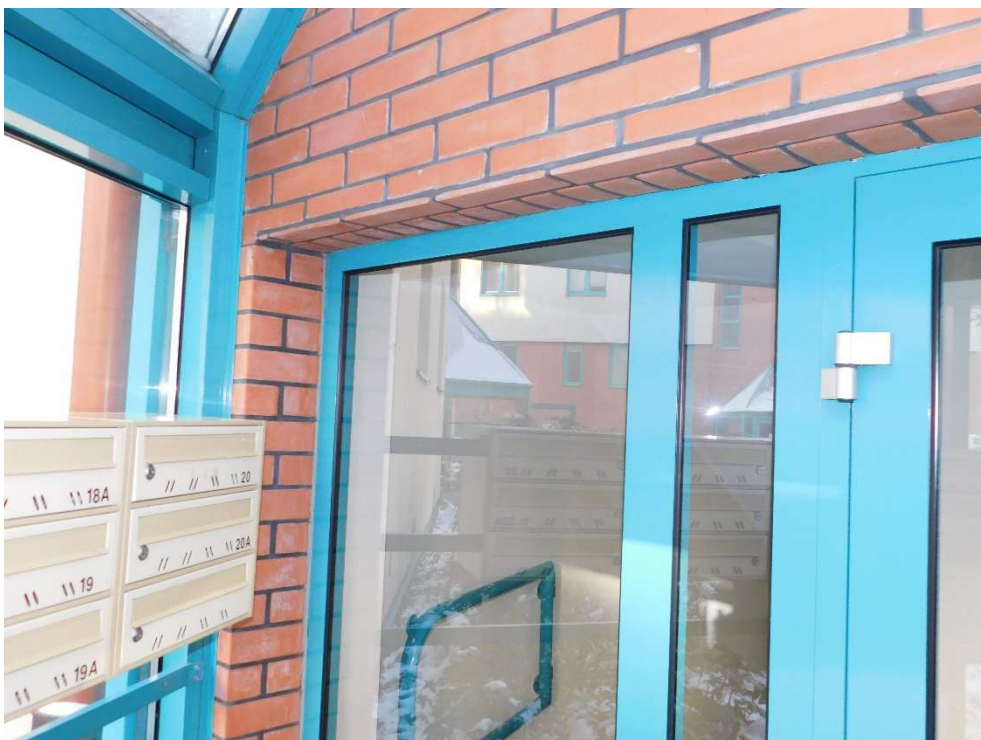
Fot nr 114. Widok wiatrołapu przy klatce schodowej nr 2

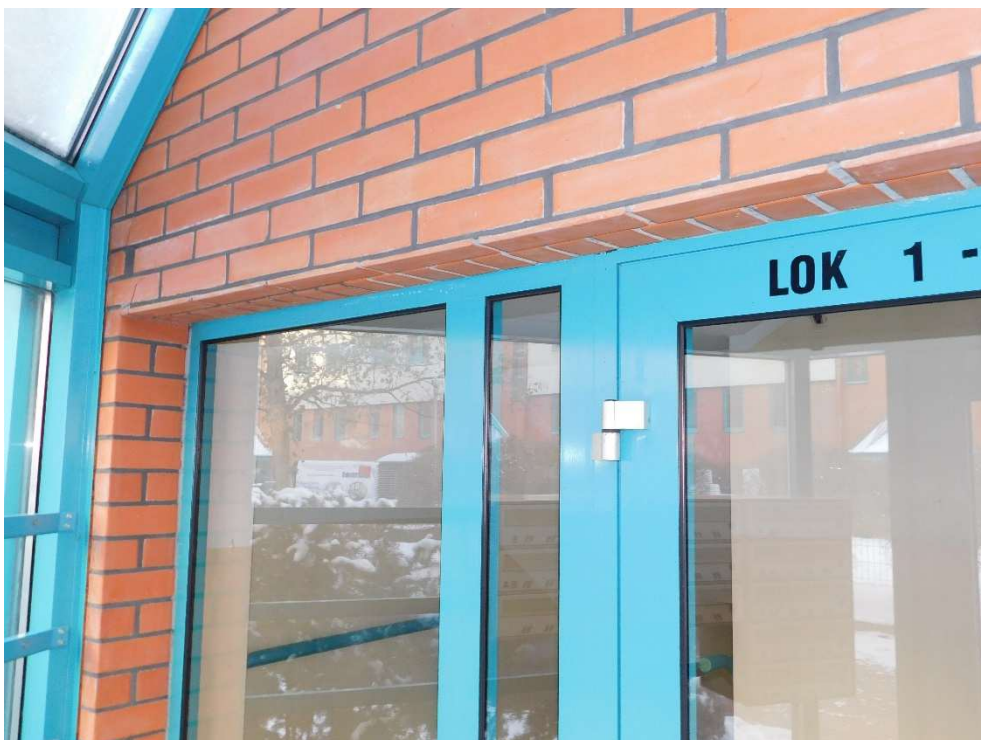
Fot nr 116. Widok wiatrołapu przy klatce schodowej nr 1

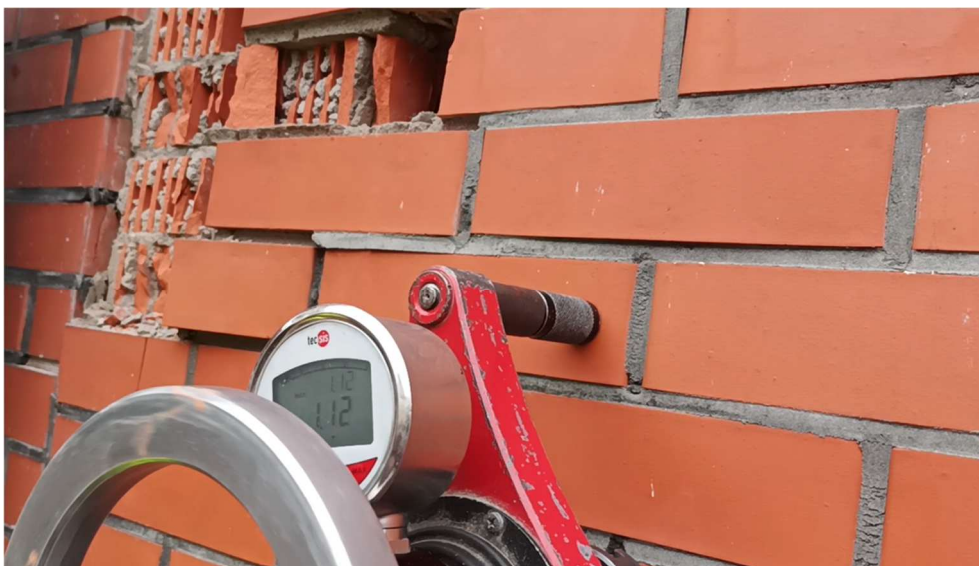
Fot nr 117. Widok wiatrołapu przy klatce schodowej nr 1

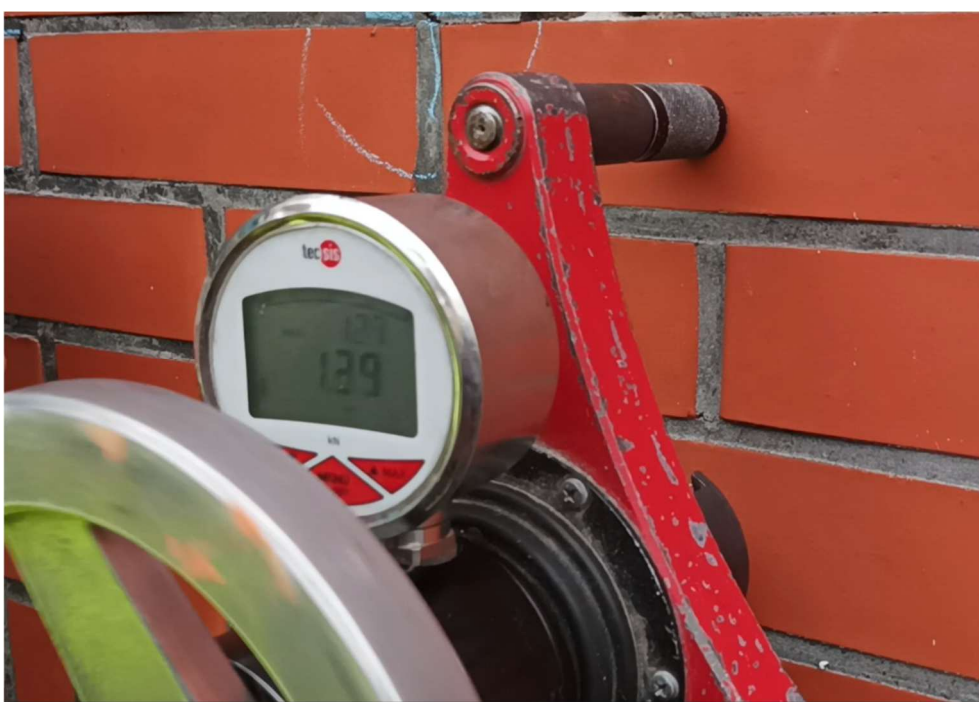
Fot nr 118. Wyniki badań nośności kotw

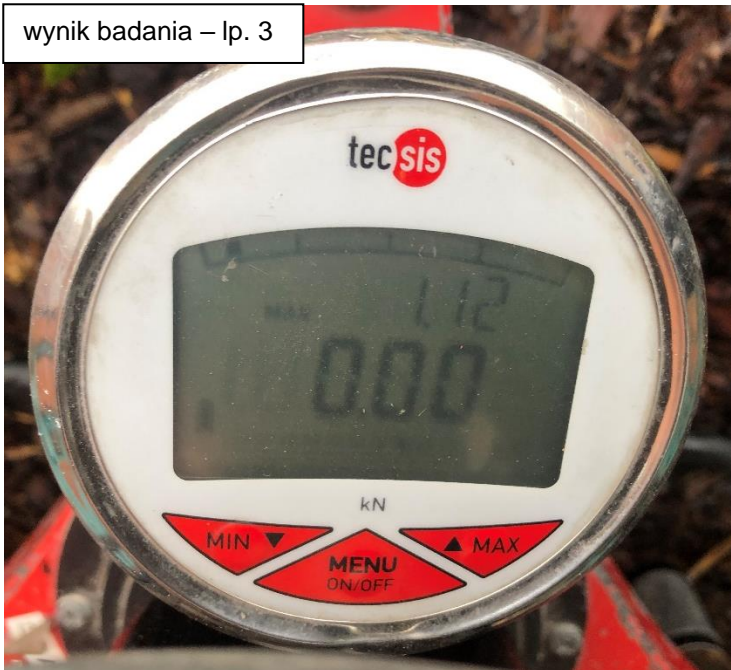
wynik badania – lp. 3

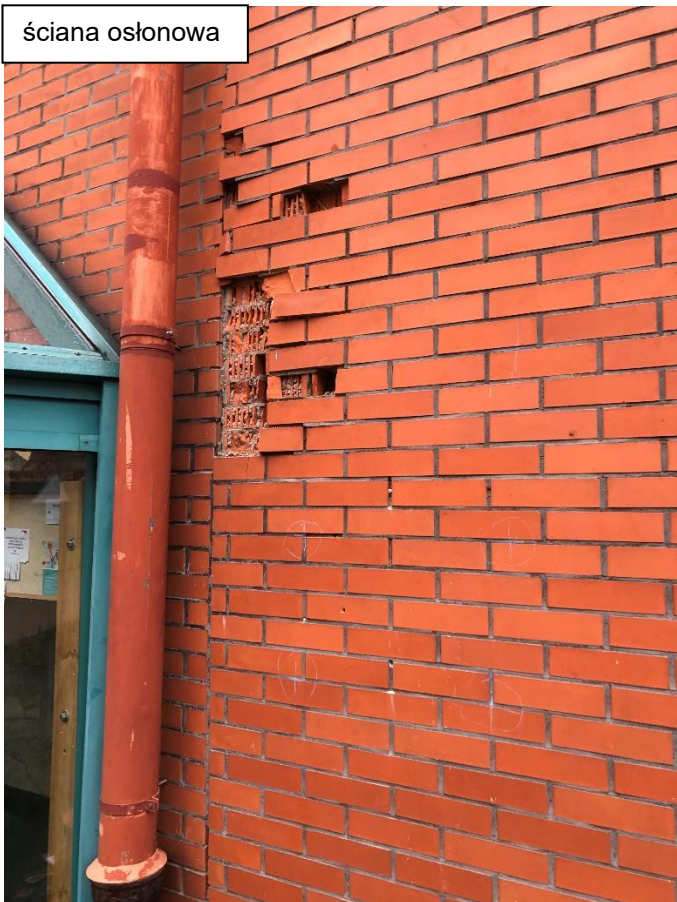
ściana osłonowa

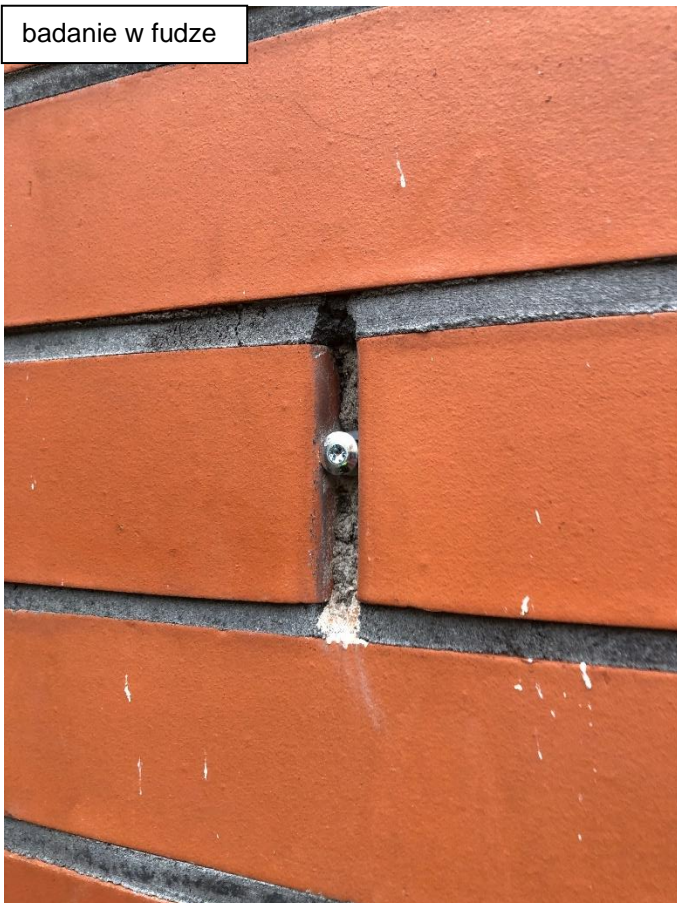
badanie w fudze
